**LEVANTAMENTO DE MANIFESTAÇÕES PATOLÓGICAS E PROPOSTA
DE INTERVENÇÃO DE UM GINÁSIO POLIESPORTIVO**

**SURVEY OF PATHOLOGICAL MANIFESTATIONS AND PROPOSAL FOR
INTERVENTION IN A MULTI-SPORTS GYM**

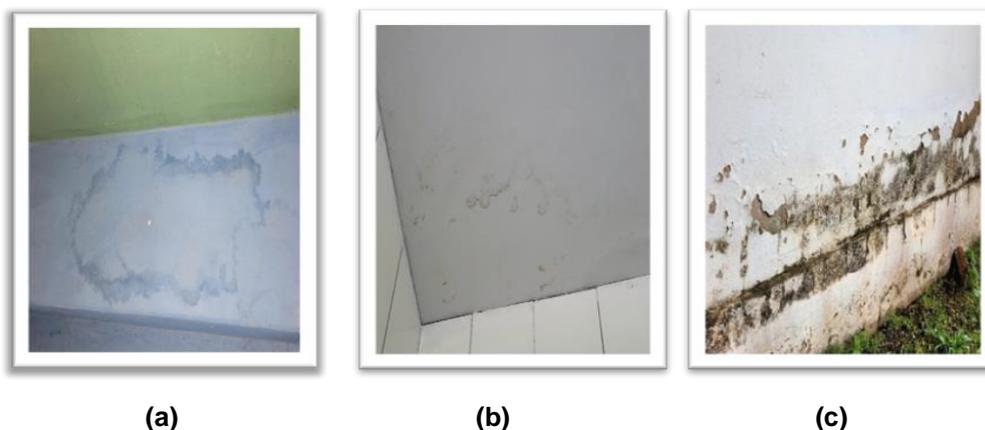
Fotos 8: Pontos de mofo e bolor

Identificou-se pontos de bolor e mofo nas arquibancadas, teto do banheiro e nas paredes externas do edifício como pode ser observado na foto 8.

As manchas de bolor são ligadas diretamente com umidade e temperatura do ambiente e nesse caso podemos ligar as mesmas a água das chuvas, que devido a problemas no telhado gotejam sobre estas superfícies assim causando este fenômeno. Na parte externa é possível observar maior intensidade da manifestação, isto devido a receber de forma direta a água das chuvas e umidade advinda do solo. Umidade, temperatura e ausência de luz solar caracterizam-se o local como perfeito para proliferação de fungos, algas e bactérias.

Indica-se solucionar os problemas causadores, no caso da edificação, reparo aos vazamentos no telhado que causam o gotejamento, prosseguindo para limpeza das superfícies com água e sabão, fazendo aplicação de fosfato trissódico e na área externa, fazer a devida impermeabilização para que tenha mais resistência e a água não infiltre diretamente em seus poros.

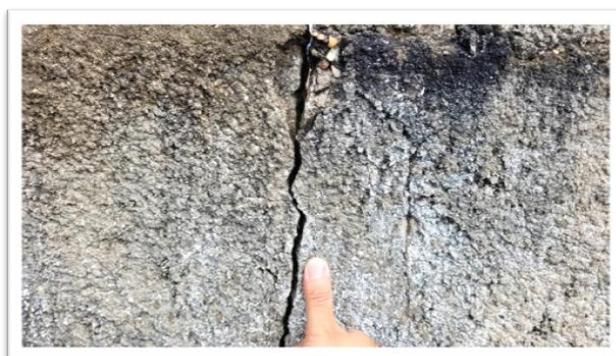
Foto 9: Trincas verticais

Foi observado trinca vertical no muro da edificação, resultado de movimentações higroscópicas dos tijolos e blocos de solo-cimento.

A trinca vertical deve-se pelo descolamento entre o pilar e a alvenaria do muro, uma causa comum para este fenômeno é o uso de uma argamassa pobre, devido a erro de execução.

Para o fenômeno das fissuras e trincas horizontais, a substituição da argamassa de revestimento por uma nova, acompanhada de uma tela de reforço, acredita-se sanar a solicitação. Para a situação do muro, indica-se a reconstrução. Isso deve-se a grande chance de ele ter possibilidade de trincar novamente, o concreto utilizado nele aparenta fragilidade.

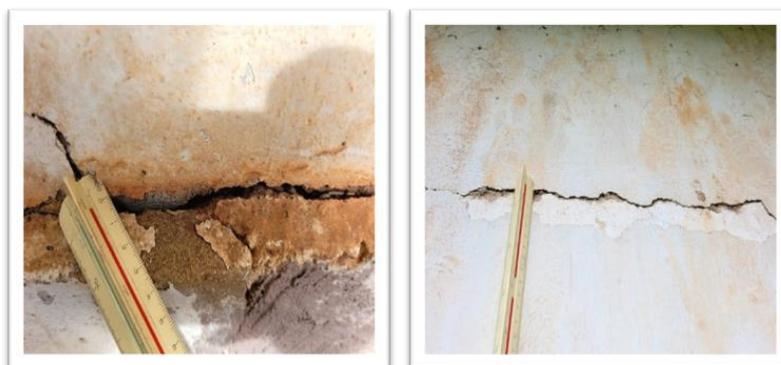
Fotos 10: trincas horizontais

Também foram observadas trincas horizontais na alvenaria de vedação, resultados de adensamento da argamassa de assentamento e devido infiltração de água pelo solo por falta de impermeabilização do baldrame.

As trincas horizontais apontam que inicialmente eram fissuras e ao decorrer do tempo e ação da umidade foram se agravando. Uma causa comum para este tipo é devido a retração da argamassa ou esforços de movimentação da estrutura.

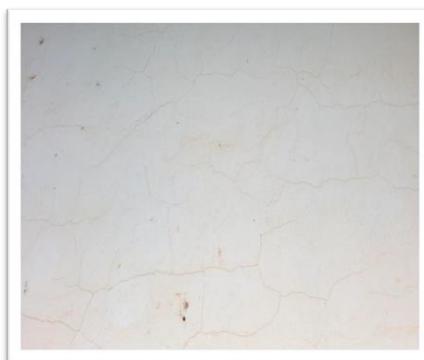
Fotos 11: Fissuras Mapeadas

Observou-se também fissura mapeada em alvenaria de vedação, resultado de retração da argamassa por excesso de finos.

Fissuras verticais devem aos esforços das cargas atuando sobre a estrutura da arquibancada. Situação diferente das fissuras mapeadas que tem como causador comum a retração da argamassa de revestimento.

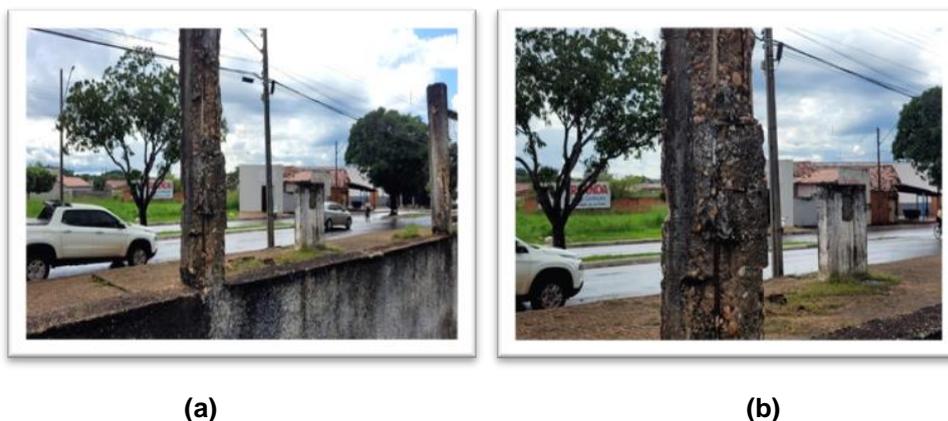
Fotos 12: Armaduras de aço expostas

Nos muros há presença de armaduras de aço expostas, deve-se a desagregação do concreto envolto na armadura.

A corrosão de armadura ocorre pelo contato da umidade com a armadura de aço, a fissuração do revestimento de concreto que protege a armadura permite a penetração da umidade, assim acelerando o processo químico da corrosão.

A armadura assim como todo o muro é recomendável a reconstrução, devido a argamassa de revestimento aparentar fragilidade, assim impossibilitando sua função de proteger.

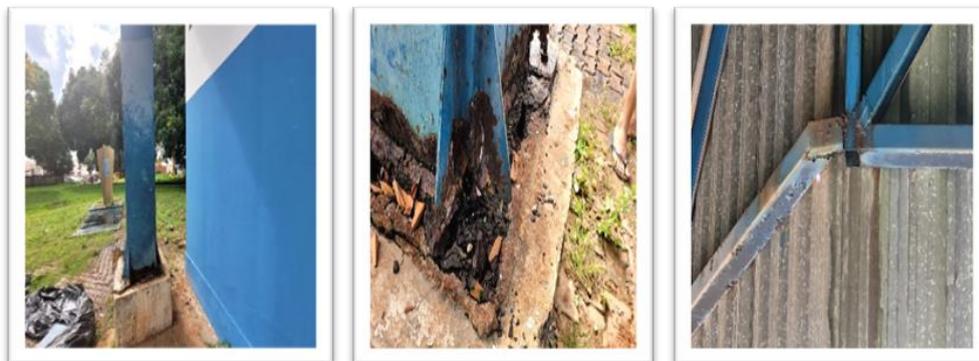
Fotos 13: Estruturas de aço

Em toda a extensão do edifício observou-se a presença de corrosão em sua estrutura de aço, concentrando-se nos pilares de sustentação e seu telhado.

A corrosão da estrutura de aço ocorre quando a pintura de revestimento que tem como função impermeabilizar, começa falhar permitindo a umidade.

Para a estrutura de aço, indica-se a limpeza do material corroído, restaurar seu desempenho inicial e impermeabilização de toda a estrutura de aço do edifício.

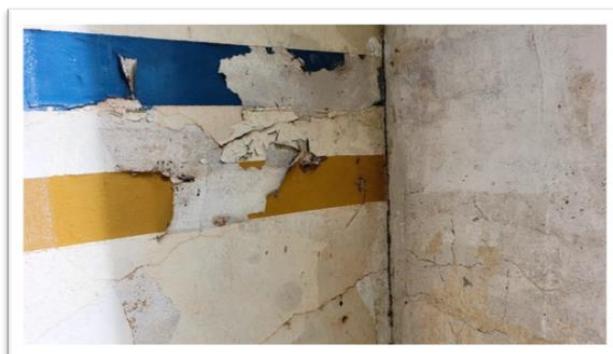
Foto 14: Descolamento de pintura de parede lateral externa

Foi observado descolamento da pintura da parede lateral externa, onde observou-se que a tinta se descolava em forma de placas.

Uma causa muito comum para esse fenômeno é a presença de umidade durante ou após a pintura, onde nesse meio externo é bastante suscetível, principalmente se a pintura for realizada na estação chuvosa.

Remoção de toda a tinta da parede, limpeza da mesma e aplicação de um impermeabilizante antes de realizar a pintura novamente.

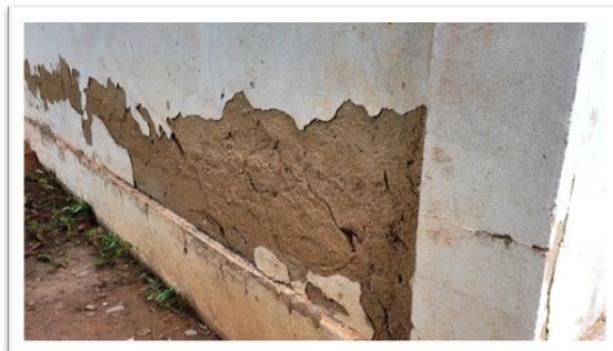
Foto 15: Desagregação na parede lateral externa

Nota-se o descolamento completo da tinta e parcialmente do revestimento argamassado desta parede lateral externa.

Este fenômeno apresenta características de desagregação por umidade, onde a água infiltra os poros do revestimento, comprometendo seu desempenho.

Realizar a remoção do revestimento de reboco e aplicar um novo com utilização de aditivo impermeabilizante para combater possíveis futuras infiltrações.
