**RECUPERAÇÃO DE TALUDE: ESTRATÉGIAS DE ESTABILIZAÇÃO E  
CONTROLE DE EROSÃO NA RODOVIA MT-358**

**SLOPE RECOVERY: STABILIZATION AND EROSION CONTROL STRATEGIES  
ON HIGHWAY MT-358**

Os taludes são estruturas fundamentais nas rodovias, responsáveis por fornecer estabilidade aos cortes e aterros solo do corpo estradal e evitar patologias como erosões e Estados Limites. Este trabalho tem como objetivo estudar a recuperação de um talude localizado no km 84 da rodovia MT 358, próximo ao município de Tangará da Serra/MT, que apresentou um movimento de massa causado por chuvas intensas. O processo de recuperação incluiu o retaludamento da área, ajustes na inclinação para maior estabilidade, a reconstrução do sistema de drenagem e a aplicação de grama em tapetes para controle de erosão. Os resultados demonstraram que as intervenções foram eficazes, garantindo a estabilidade do talude e a segurança da rodovia até o momento da conclusão do estudo.

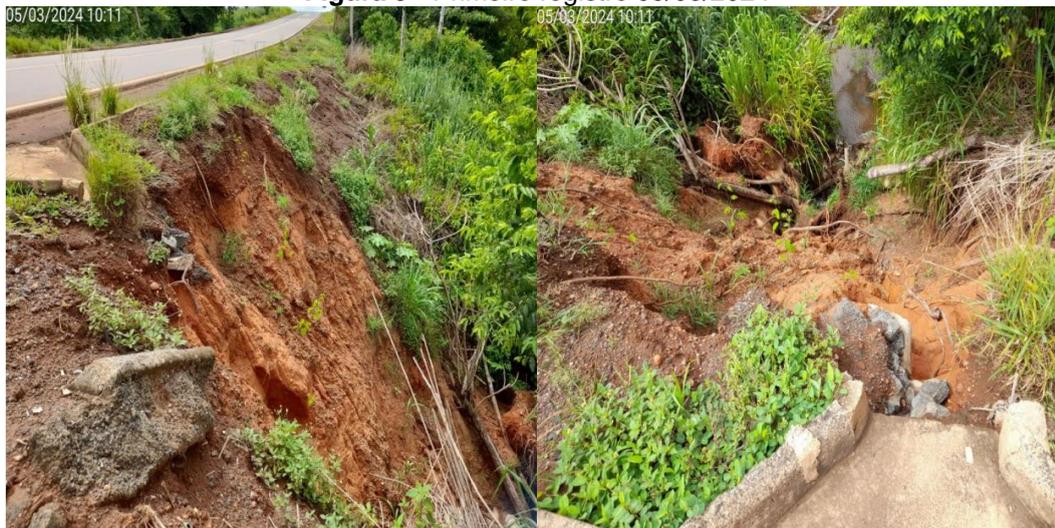
**Figura 5 - Primeiro registro 05/03/2024**

O primeiro registro do problema ocorreu em março de 2024, um mês marcado por alto índice pluviométrico na região, com precipitação total de 227 mm, segundo o Climate Data. O mês anterior apresentou precipitação semelhante, com 226 mm. Esse padrão constante de chuvas provavelmente foi o principal fator que levou o talude ao ELU, culminando no movimento de massa.

A umidade elevada resultou no aumento da poropressão, reduzindo a tensão efetiva do solo, o que, por sua vez, desencadeou o deslizamento de terra.

No dia 05 de março de 2024, foi registrado o primeiro movimento de massa, que ocasionou o desmoronamento de parte do solo no bordo da pista. Além disso, a drenagem do barranco foi comprometida, aumentando o risco de erosões em caso de chuvas intensas. Apesar da magnitude do evento, não houve comprometimento da estabilidade do solo da rodovia, nem riscos para os usuários.

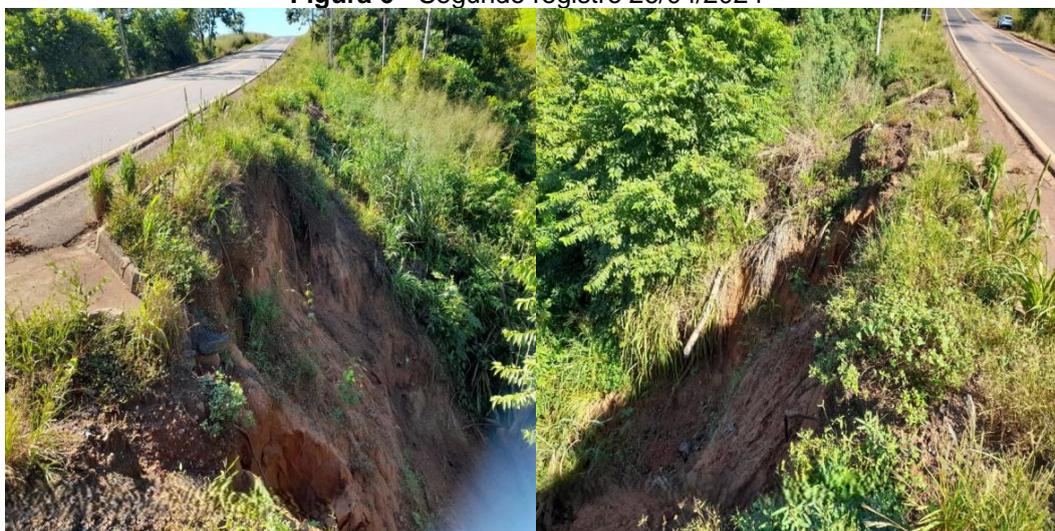
**Figura 6 - Segundo registro 26/04/2024**

Pouco mais de um mês depois, em 26 de abril de 2024, foi feito o segundo registro. Apesar de não haver alterações significativas no movimento de massa ou no processo erosivo, observou-se o crescimento de vegetação selvagem (mato) no entorno do talude.

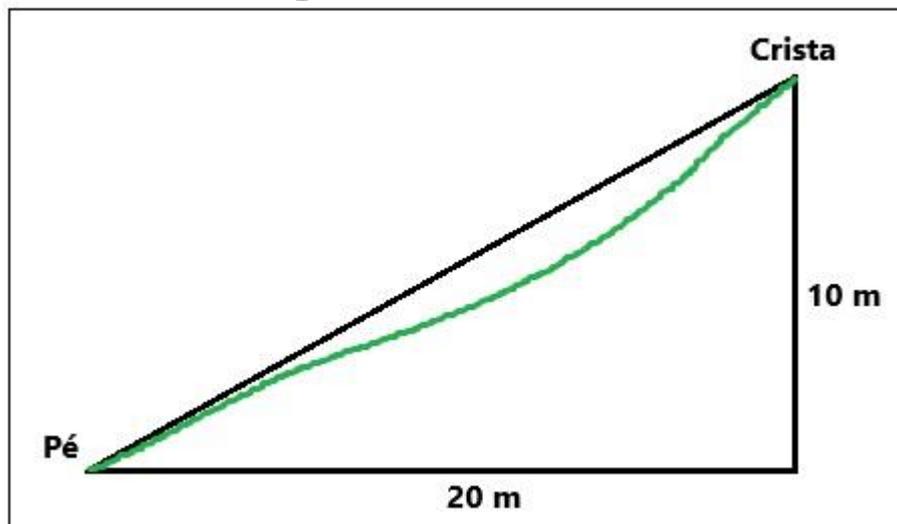
Figura 9 - Dimensões do talude

Com dimensões aproximadas de 10 metros de altura e 20 metros de comprimento, foi calculado o ângulo do talude com a fórmula:

$$\tan^{-1} \left[ \frac{10}{20} \right] = 26,56^\circ$$

Esse valor indica que o ângulo do talude é de aproximadamente  $26^\circ$ , dentro do intervalo usual de  $25^\circ$  a  $30^\circ$ , ou seja, o talude possui uma inclinação dentro dos padrões. Além disso, o tipo de solo predominante na região – argiloso – favorece a estabilidade devido à sua alta coesão e permeabilidade controlada.

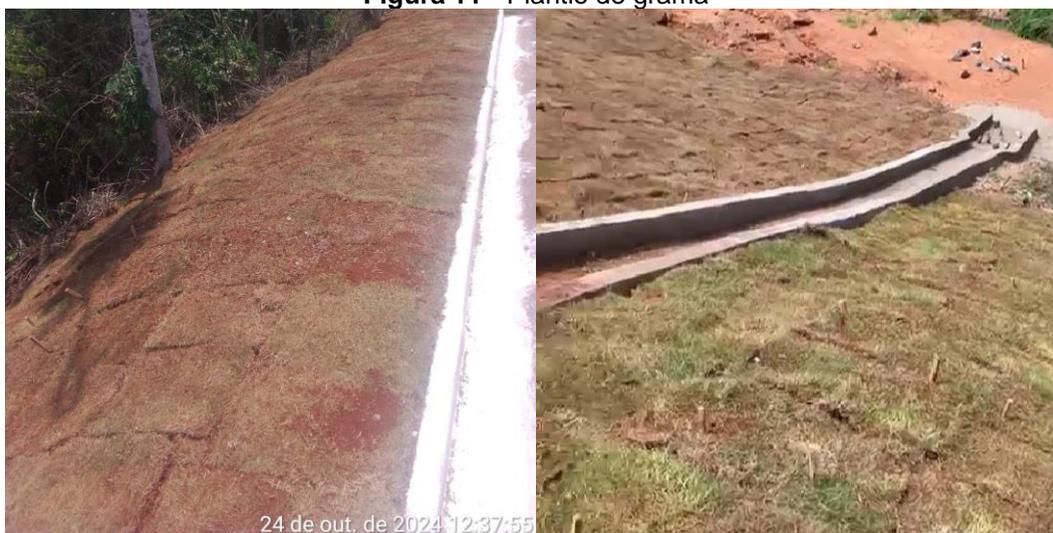
**Figura 11** - Plantio de grama

Nos meses de outubro, novembro e dezembro, que apresentaram fortes chuvas, e até janeiro de 2025, o talude não demonstrou sinais de erosão, trincas ou movimento de massa. Sua drenagem e o pavimento associado permanecem em ótimo estado de conservação.

Finalmente, foi realizada a plantação de grama em tapetes, utilizando a técnica de hidrossemeadura. Esse processo auxilia na estabilidade do talude e no controle da erosão, criando uma camada vegetal que reduz o impacto das chuvas, melhora a impermeabilização e direciona o escoamento sem causar erosões.
