**LEVANTAMENTO E ANÁLISE DAS PRINCIPAIS MANIFESTAÇÕES
PATOLÓGICAS ENCONTRADAS NO CENTRO DE CONTROLE ZONOSSES
(CCZ) DE GUARAÍ-TO**

**SURVEY AND ANALYSIS OF THE MAIN PATHOLOGICAL MANIFESTATIONS
FOUND IN THE ZONOSSES CONTROL CENTER (CCZ) OF GUARAÍ-TO**

Este trabalho foca na análise da edificação que abriga o Centro de Controle Zoonoses (CCZ) de Guaraí, localizado na Rua W5, número 3845, Setor Aeroporto, Guaraí, TO.

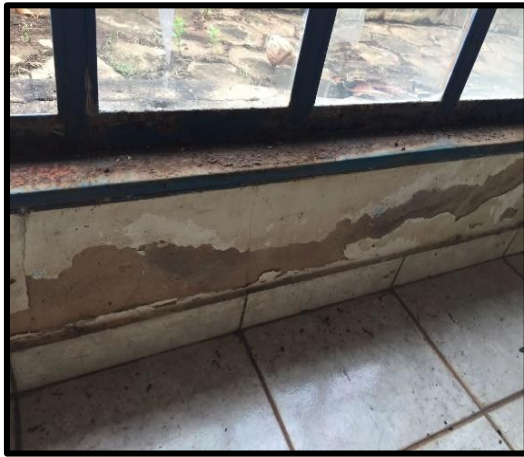
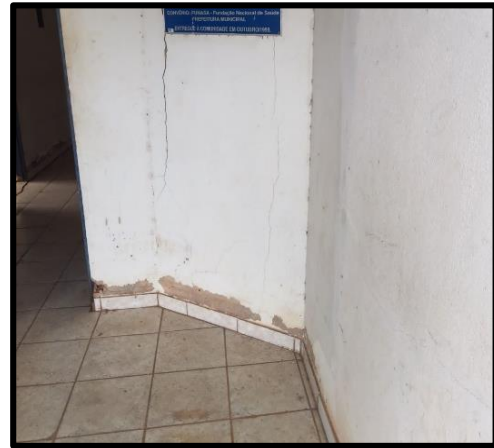
Figuras 7: Pontos de descolamento da pintura nas salas e na entrada principal.

Constatou-se pontos de descolamento da pintura devido ao excesso de umidade. As Figuras 7a e 7b mostram alguns desses pontos que estão indicados.

Diagnóstico: Descolamento das placas de pintura com formação de vazios entre a camada de pintura e a argamassa de revestimento. A causa relacionada à imagem está ligada a problemas de preparação inadequada da superfície e elevada umidade presente na parede, resultante da infiltração de água em seu interior. Caso não seja feito o reparo pode ocorrer descolamento integral da pintura, além de outras manifestações patológicas como lixiviação e corrosão das armaduras.

Para corrigir o destacamento da pintura, é crucial realizar uma análise da origem da água percolada e avaliar a integridade da impermeabilização. Recomenda-se a remoção completa da pintura danificada, seguida por uma renovação através de uma nova aplicação que deve seguir práticas de execução apropriadas, respeitando todas as etapas do processo. O objetivo é interromper o surgimento de manifestações patológicas na pintura do edifício, garantindo assim sua durabilidade e integridade.

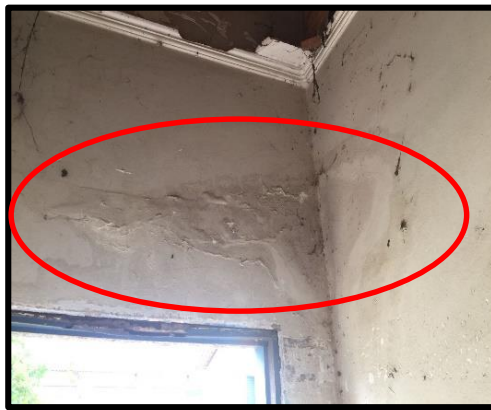
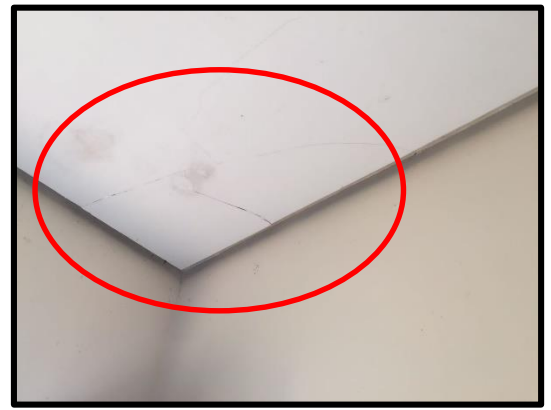
Figuras 8: Pontos de infiltração no forro em gesso e saponificação nas paredes da cozinha.

Foram identificados indícios de infiltração nas paredes especificamente das salas e no teto da cozinha.

Diagnóstico: Foram identificadas manchas na parede com coloração distinta da tinta, bem como manchas de infiltração no forro, indicando a presença de água. Essa situação sugere possíveis infiltrações tanto no forro quanto nas paredes, sendo a provável origem associada a problemas de integridade no telhado da estrutura, resultando na formação de goteiras. A elevação do acúmulo de água pode causar proliferação de mofo e criação de poças no interior das salas, aumentando o risco de acidentes. Ademais, a infiltração pode levar ao desprendimento da pintura e descolagem do revestimento, agravando os danos à estrutura.

Para infiltrações, mofo e bolor é sugerido que seja realizada uma inspeção da integridade do telhado, procedendo à substituição das telhas e calhas danificadas, conforme necessário. Além disso, é fundamental remover a porção comprometida do forro, eliminando qualquer pintura danificada, seguida pela reaplicação das camadas afetadas. Após remover todo o revestimento danificado, limpar cuidadosamente a superfície e impermeabilizar a área externa da parede utilizando de material impermeabilizante.

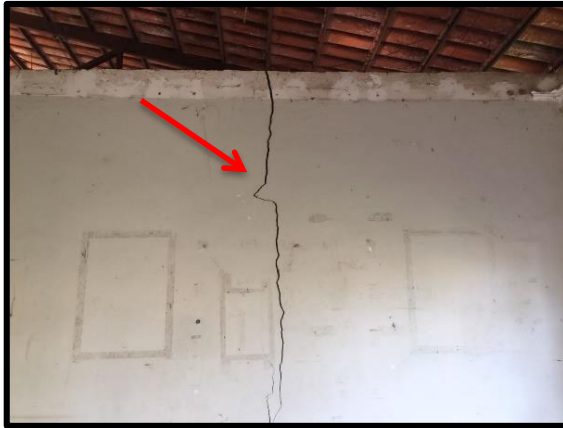
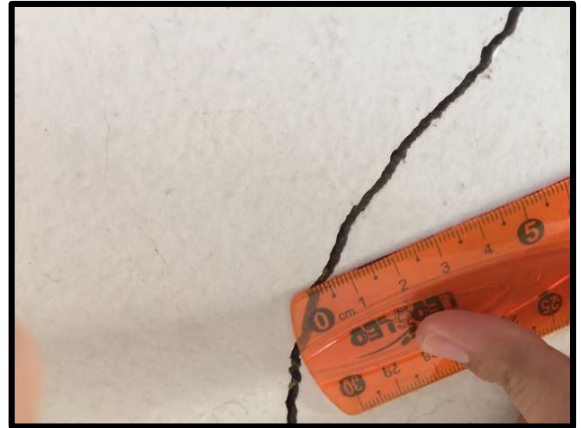
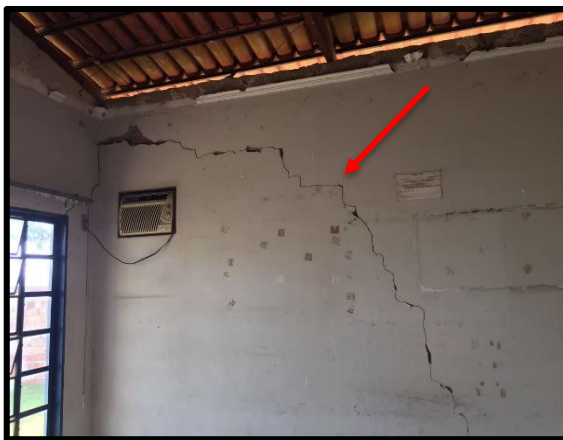
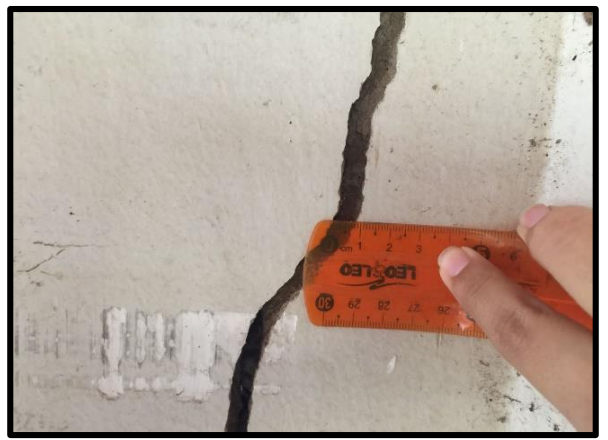
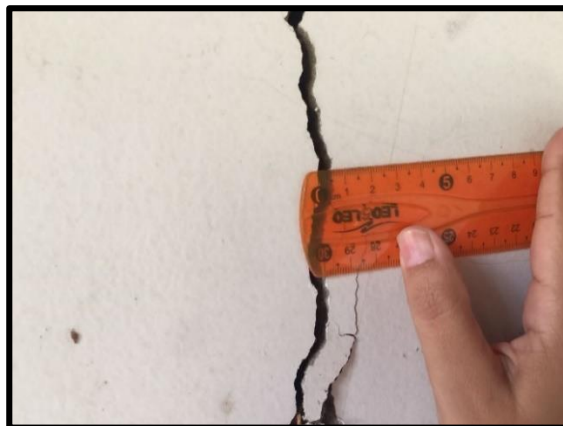
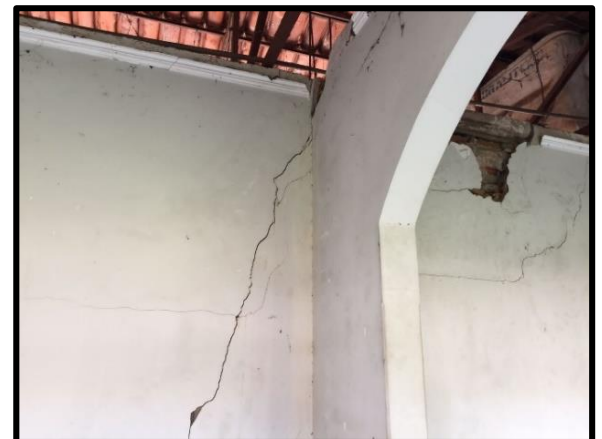
Figuras 9: Fissuras nas alvenarias do pavimento.

Constatou-se fissuras nas salas, e nos corredores de acesso as salas.

Diagnóstico: Fissuras e desprendimento do revestimento, observados nas juntas de assentamento da alvenaria e na conexão entre a alvenaria e o pilar, podem ser atribuídos às movimentações estruturais, frequentemente influenciadas por variações de temperatura. Além disso, diversos fatores podem contribuir para o surgimento dessas fissuras, incluindo

a aderência inadequada entre argamassa, alvenaria e estrutura, a escolha do tipo de junta utilizada e as disparidades nos módulos de elasticidade dos materiais. Adicionalmente, a ausência de amarração da parede a elementos estruturais, como pilares ou outras paredes adjacentes, no mesmo ponto, também pode desencadear esse tipo de problema. O não tratamento das fissuras pode causar desprendimento de revestimentos, como pinturas e argamassas, afetando a estética e a funcionalidade da superfície. A infiltração de água compromete a integridade de materiais como concreto e alvenaria, levando à perda de resistência e durabilidade.

No contexto das fissuras e trincas, o tratamento requer a limpeza do local, preferencialmente com materiais de corte para melhorar a abertura onde será aplicada a massa de preenchimento. Recomenda-se iniciar os procedimentos de reparo removendo as áreas com descolamento e, em seguida, aplicar uma argamassa de revestimento simples, massa corrida e repintura da superfície.

Para fissuras instáveis, é essencial utilizar telas para reduzir as tensões entre a alvenaria e a argamassa, assim como entre a alvenaria e a estrutura. A avaliação inicial da fissura determinará se é necessária uma solução simples com argamassa de preenchimento para fissuras passivas ou se são requeridos reforços estruturais, como telas de aço, poliéster, fibra de vidro, polipropileno, véus de poliéster, entre outros, para fissuras ativas.

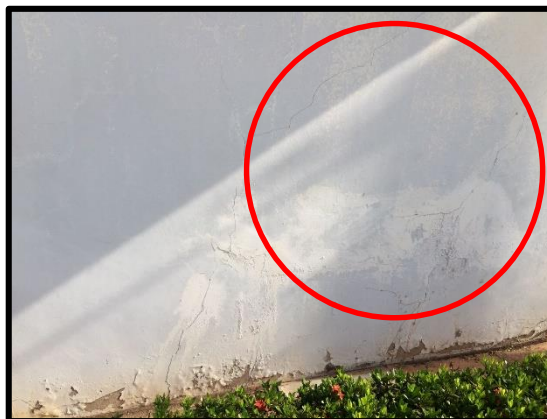
Figuras 10: Diferença de coloração causadas pela incidência solar.

Constatou-se a mudança de tonalidades de cores no lado externo da edificação.

Diagnóstico: a mudança na cor da pintura é resultado da prolongada exposição dessa área à luz solar e às intensas chuvas típicas do período chuvoso. Isso resulta em uma aparência desagradável, afetando negativamente a estética da superfície.

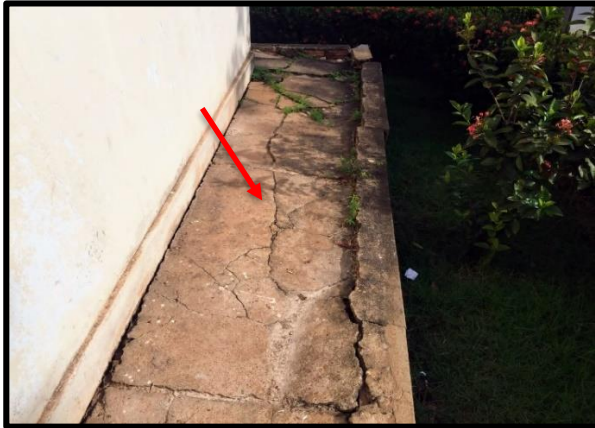
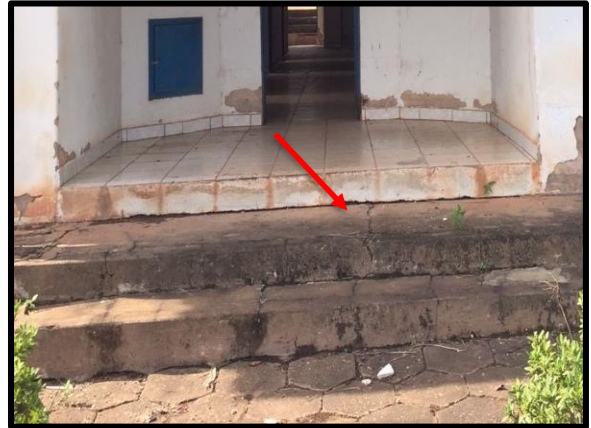
Figuras 11: Fissura na escada de acesso ao pavimento.

Constatou-se fissuras na escada de acesso há entrada do pavimento.

Diagnóstico: É possível notar visualmente as fissuras nos degraus da escada e na calçada. O prognóstico aponta que essas fissuras podem servir como vias de infiltração de água para o interior da estrutura, potencialmente desencadeando processos como lixiviação ou carbonatação.

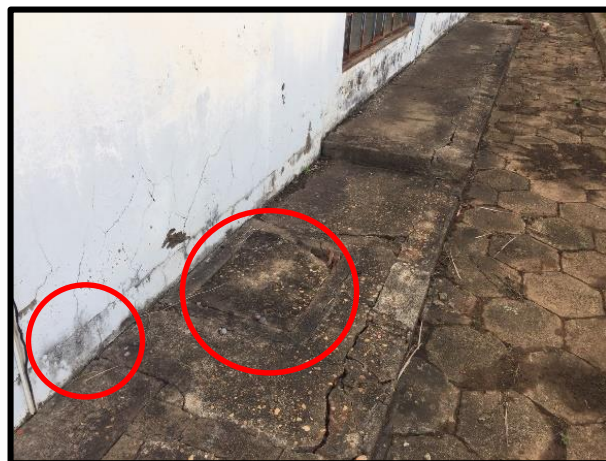
Figuras 12: Pontos de eflorescência.

Diagnóstico: Manchas de tonalidade esbranquiçada, indicando suspeita de eflorescência, foram identificadas nas calçadas externas, sugerindo uma possível origem associada à potencial lixiviação no local.

Os principais desafios associados à eflorescência inicialmente são de natureza estética, porém, o aumento da porosidade do concreto em conjunto com a presença de umidade pode propiciar o surgimento de outras manifestações patológicas, incluindo a corrosão da armadura. Recomenda-se a realização de ensaios sensoriais, que englobam inspeção visual, análise documental e avaliação tátil, juntamente com técnicas *in-situ* para uma caracterização mais precisa das anomalias. Estas últimas envolvem o uso de medidores de contaminação por sal e pH, empregando fenolftaleína em solução água e álcool para determinar o pH da solução nos poros do concreto, permitindo a avaliação da espessura da frente de carbonatação e a verificação da passividade das armaduras. Quanto à terapia recomendada para tratar a eflorescência, sugere-se a limpeza utilizando jato d'água sob pressão, com o auxílio de escova, e/ou o uso de produtos como ácido acético.

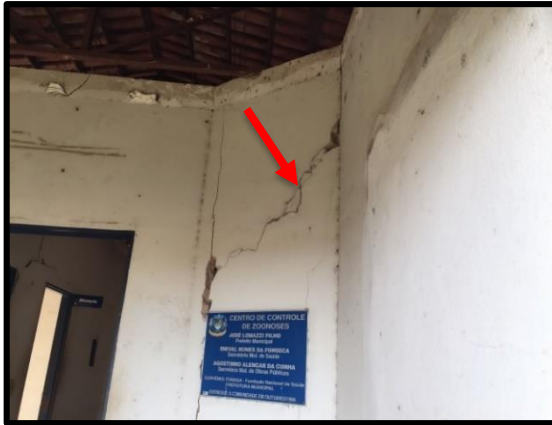
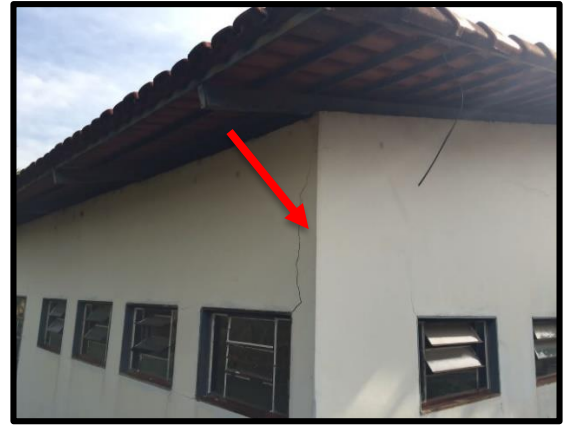
Figuras 13: Fissura na alvenaria externa.

Fissuras aparentes nas partes externa de janelas e portas.

Diagnóstico: É possível notar visualmente trinca saindo em uma angulação perpendicular da janela.

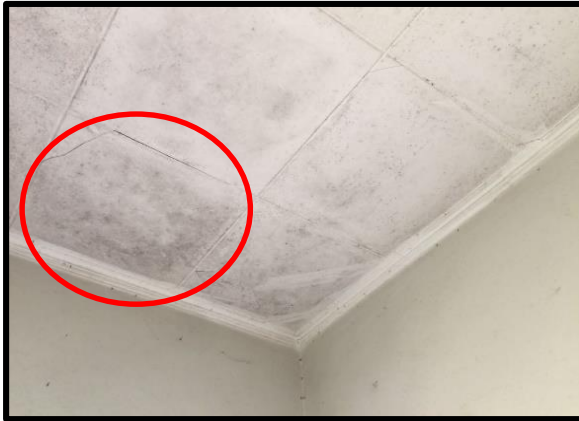
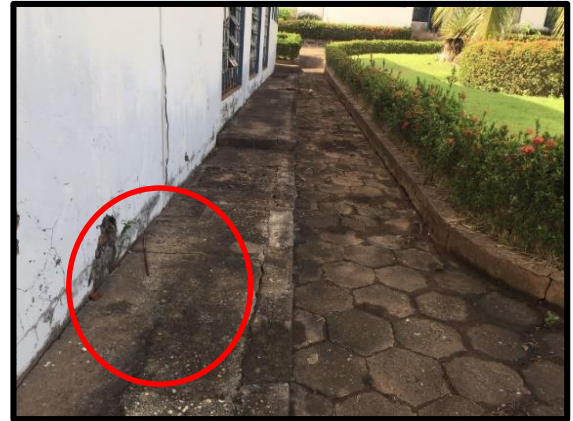
Figuras 14: Bolor e mofo no forro e calçada externa.

Encontrou-se pontos de mofo e bolor nas paredes externa do pavimento. O aparecimento de mofo e bolor geralmente decorre de dois problemas frequentemente interligados: a umidade excessiva no ambiente e a falta de ventilação adequada.

Diagnóstico: Manchas de bolor identificadas podem ser atribuídas à umidade ambiente e à água das chuvas que escorre pelas paredes, provocando esse fenômeno, podendo afetar tanto a estética quanto a saúde dos ocupantes da edificação. É possível identificar visualmente.

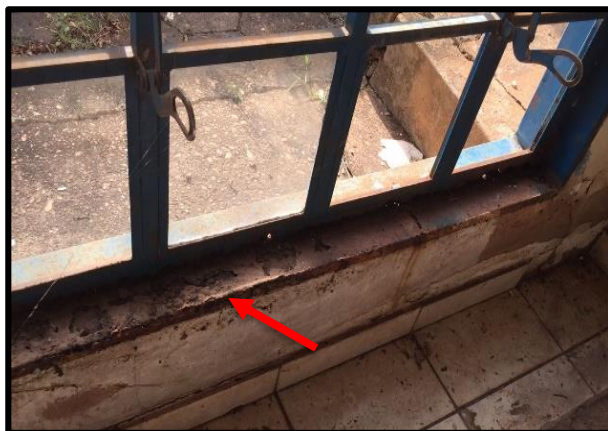
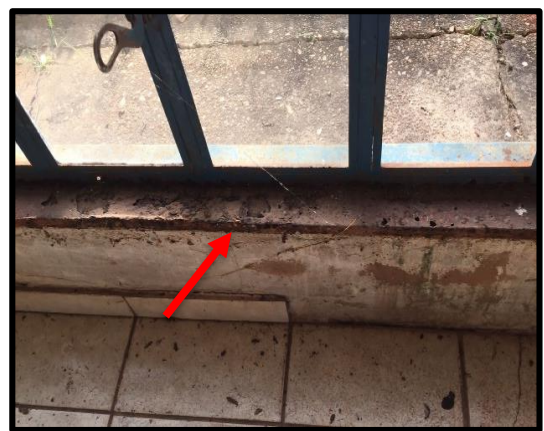
Figuras 15: Manchas de corrosão.

Verificou-se a presença de manchas provenientes da corrosão nas janelas das salas metálicas. As Figuras 16a e 16b mostram algumas dessas manchas.

Diagnóstico: A corrosão da esquadria metálica, provavelmente causada pela exposição à umidade e outros elementos climáticos, é identificada visualmente.
