## **MAPEAMENTO DE EROSÃO URBANA NO MUNICÍPIO DE GURUPI-TO**

## **MAPPING OF URBAN EROSION IN THE MUNICIPALITY OF GURUPI-TO**

**Palavras-chave:** Erosão; Mapeamento; infraestrutura urbana.

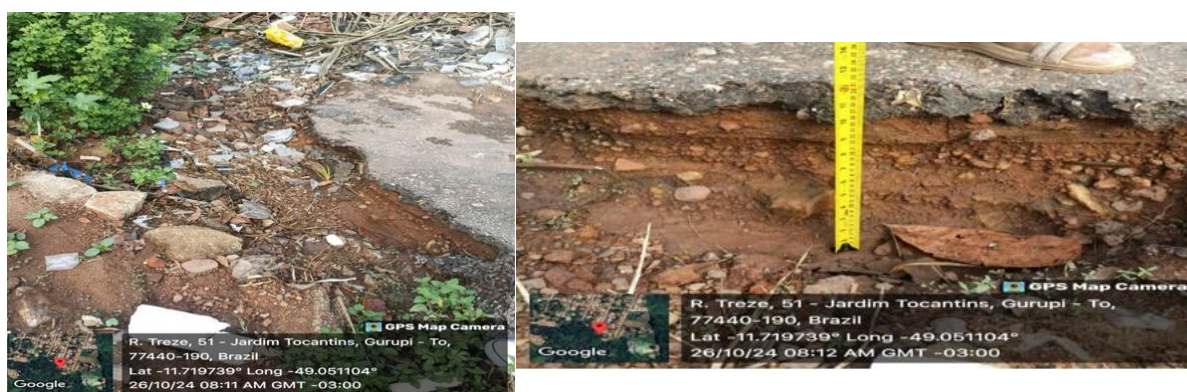
No Setor Jardim Tocantins, foram identificadas três ravinas, visíveis nas Figuras 8 e 9. A Figura 9 demonstra que algumas dessas ravinas já estão evoluindo para voçorocas, o que está comprometendo a infraestrutura do pavimento na Rua 22. A ausência de dispositivos adequados de drenagem, como sarjetas, contribui significativamente para a aceleração desses processos erosivos.

Figura 8 – identificação de Ravinas na Rua Treze no Setor Jardim Tocantins, Gurupi-TO.

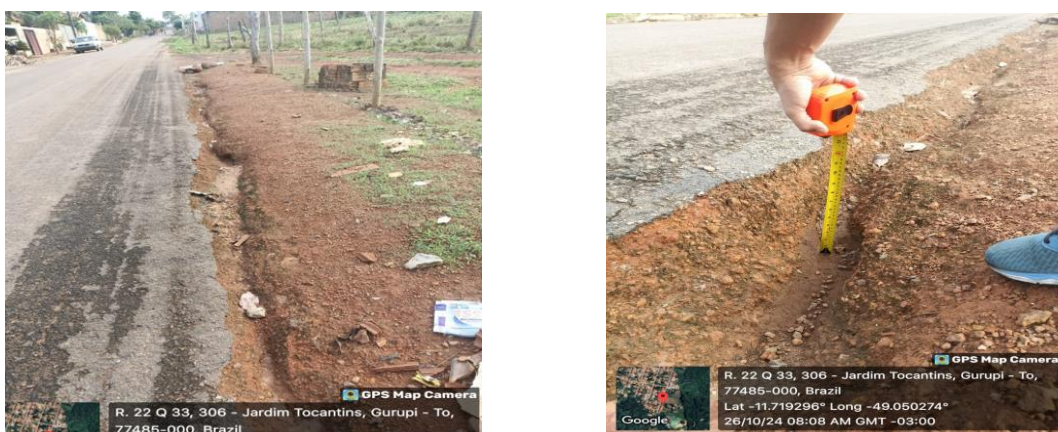
Figura 9 – Identificação de ravinas na infraestrutura do pavimento na Rua 22 do Setor Jardim Tocantins, Gurupi-TO.

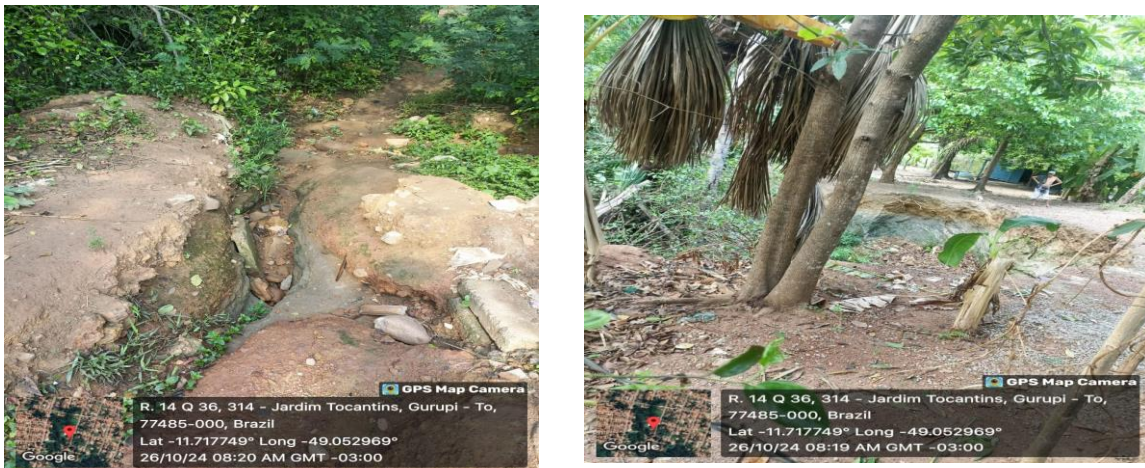
Focos de voçorocas também foram observados nas proximidades da Rua 14, conforme ilustrado na Figura 10. Neste caso, o processo erosivo já impacta diretamente a estrutura de uma residência.

Figura 10 - Identificação de Voçorocas no Setor Jardim Tocantins, Gurupi-TO.

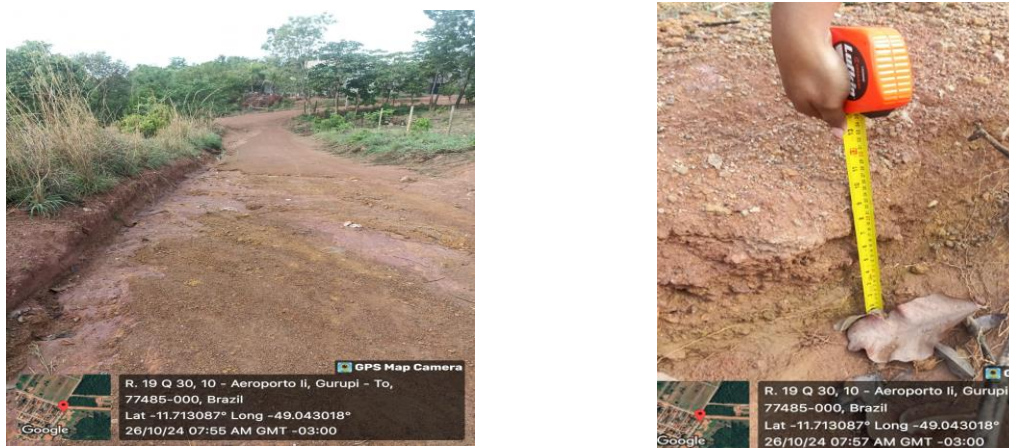
No Setor Aeroporto II, foram encontradas ravinas prejudicando a infraestrutura da Rua 19, como mostra a Figura 11. Por se tratar de uma rua não pavimentada, a situação é ainda mais crítica. A Figura 12 mostra um trecho da rua, onde os danos erosivos foram reparados de forma improvisada, mas o risco de agravamento persiste. Nesse caso, a ausência de sarjetas nas laterais também favorece o escoamento superficial de maneira turbulenta no leito da pista, ocasionando as erosões.

Figura 11 - Identificação de Ravinas nas Rua 19 do Setor Aeroporto II, Gurupi-TO.

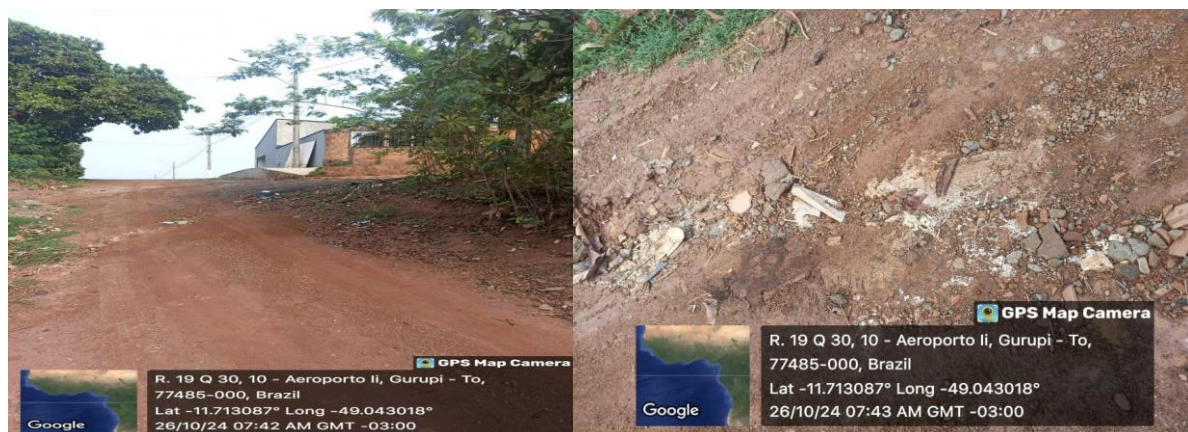
Figura 12 - Trecho da Rua 19 com indícios de processos erosivos reparados de forma improvisada, Gurupi-TO.

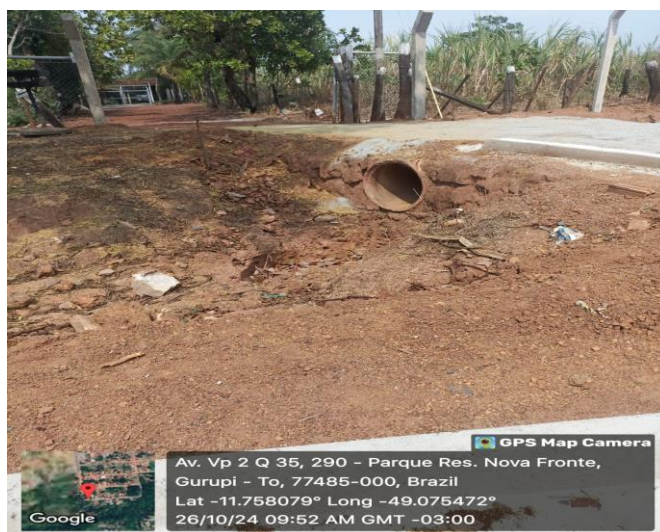
Figura 13 - Voçoroca causada pela má instalação de dispositivos de drenagem.

No caso do Setor Parque Nova Fronteira foi identificada a formação de uma voçoroca ocasionada pela má instalação de um bueiro do tipo grota conforme ilustra a Figura 13. Nesse caso, faz-se necessário a implementação de um dispositivo dissipador de energia na saída do bueiro, podendo ser um material de granulação grosseira do tipo rip-rap, conforme Tomaz (2011). Outra alternativa seria concretar a boca (saída) e a base da “sarjeta” que sucede o bueiro.

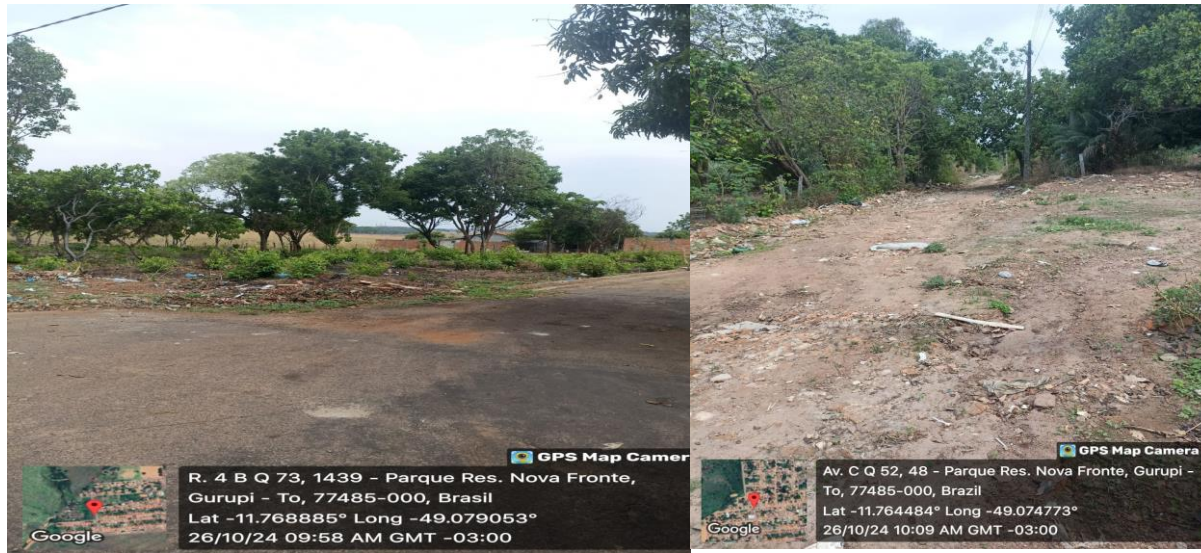
Além dessas áreas afetadas, também foram detectadas zonas com potencial erosivo, como evidenciado na Figura 14. Nessas regiões, há acúmulo de materiais, sugerindo que são pontos de coleta de fluxo de águas pluviais. Sem intervenções para reduzir a intensidade do escoamento superficial, essas áreas podem evoluir para ravinas e voçorocas. A pouca presença de moradores nessas áreas,

Figura 14 - Áreas de potencial erosão no Setor Parque Residencial, Gurupi-TO.

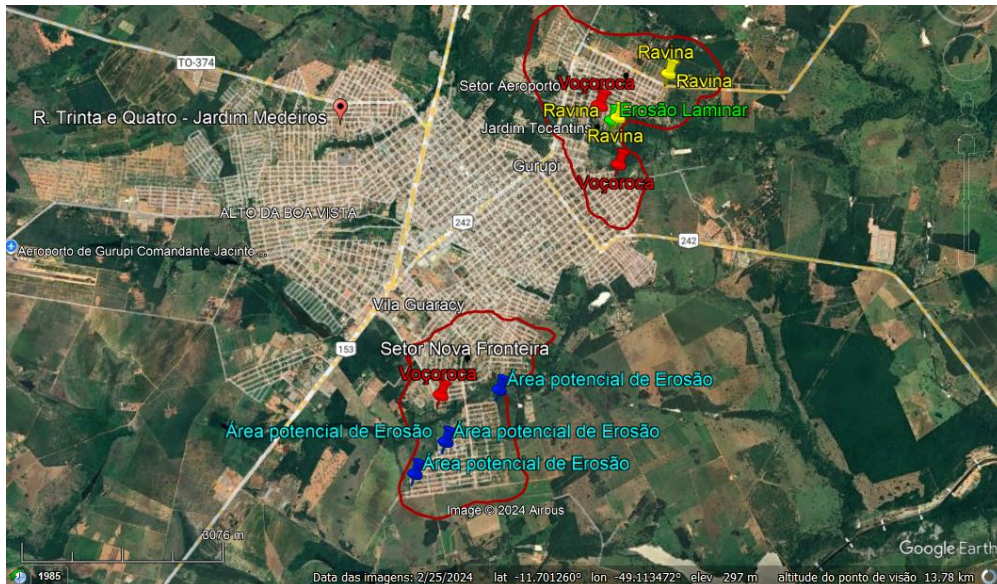
Figura 15 - Localização dos locais visitados e dos processos erosivos encontrados. Fonte: Adaptado do mapa Google Earth Pro.

Ao comparar o mapa dos processos erosivos (Figura 15) com o mapa topográfico do município (Figura 16), observa-se que as áreas afetadas estão

localizadas nas regiões mais baixas da zona urbana, indicando que são pontos potenciais de acúmulo de águas pluviais. Nessas áreas, o fluxo superficial já possui energia suficiente para desencadear processos erosivos. Contudo, para confirmar essa observação, seria necessária uma análise detalhada dos dispositivos de drenagem da cidade, além de um modelo de drenagem que considere as áreas de contribuição e os fatores de cobertura do solo.
