**Análise de Patologias no Pavimento Flexível da BR116 Trecho Sudeste:
Teófilo Otoni – Itambacuri (Minas Gerais / Brasil)**

**Analysis of Pathologies in the Flexible Pavement of BR116 Southeast
Section: Teófilo Otoni – Itambacuri (Minas Gerais / Brazil)**

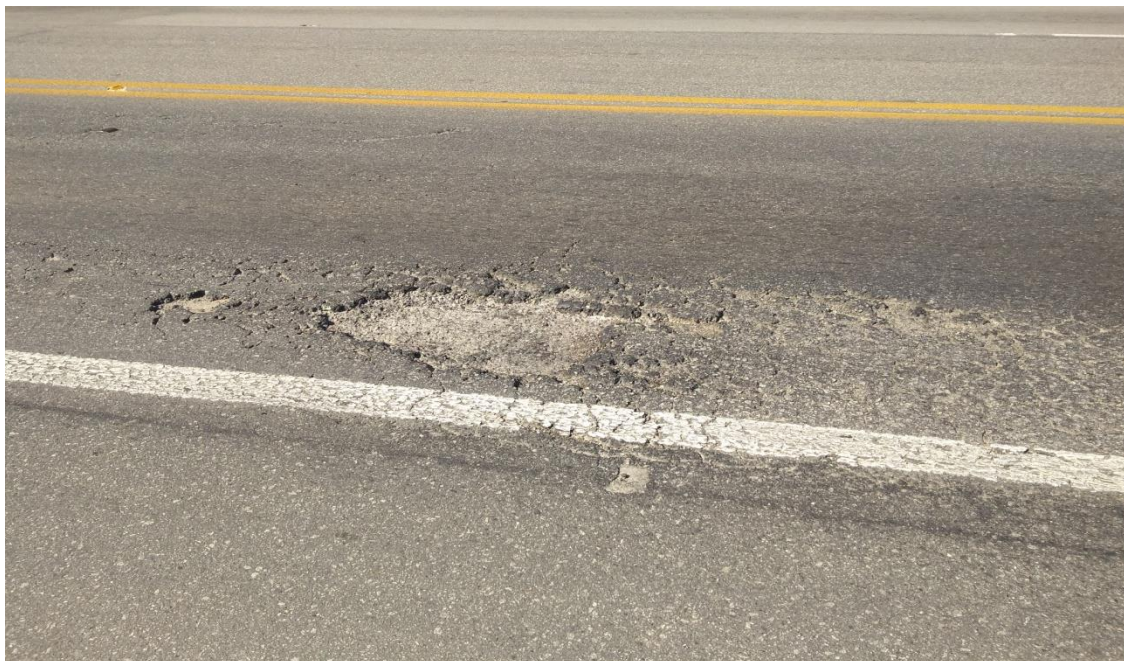
Figura 4 – Painela – BR 116.

Na figura 4 é possível verificar a gravidade da patologia, é notório que a painela, ou buraco, identificado além de possuir grandes dimensões, não é recente. A integridade tanto dos veículos quanto dos tripulantes dos mesmos é colocada em risco diariamente com a presença de patologias deste nível. Foram analisadas algumas painelas ao longo de todo o trecho com dimensões aproximadas de 0,40m x 0,35m, cuja profundidade chegou à base do pavimento.

Defeito este que além de, provavelmente, ter sido consequência de outra patologia como uma trinca ou afundamento, ocasiona vários outros já que permite a infiltração de água na estrutura afetando assim a morfologia do revestimento. A solução do problema é simples limpeza, secagem, preenchimento e compactação.

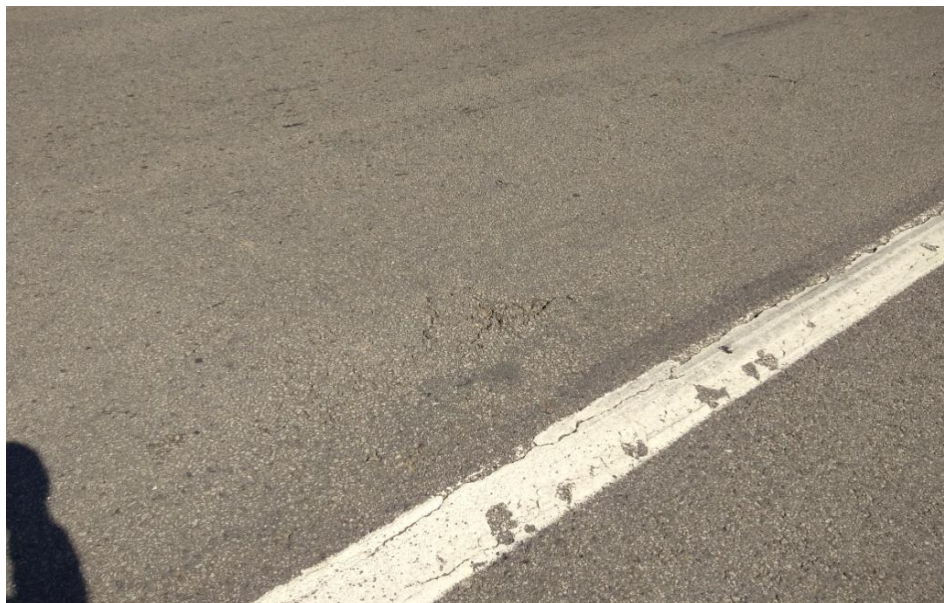
Figura 5 – Desgaste – BR 116.

A figura a baixo mostra um dos inúmeros desgastes encontrados no trecho analisado. Patologia esta que é a mais frequente, principalmente devido às características da via, Geralmente rodovias federais com um fluxo de veículos, leves e pesados, intenso como a BR 116, patologias leves como desgastes, são muito comuns.

O desgaste apesar da baixa gravidade e superficialidade, é a patologia que origina todas as outras, ou seja, se não for corrigida a tendência é de piorar. As causas mais comuns são condições meteorologias inadequadas na ocasião da execução ou o extenso uso (trafego) do pavimento, onde partículas de poeiras e resíduos ocasionam a perda de coesão entre o ligante e o agregado. O problema costuma ser resolvido facilmente com uma reposição (recapeamento) de asfalto superficial.

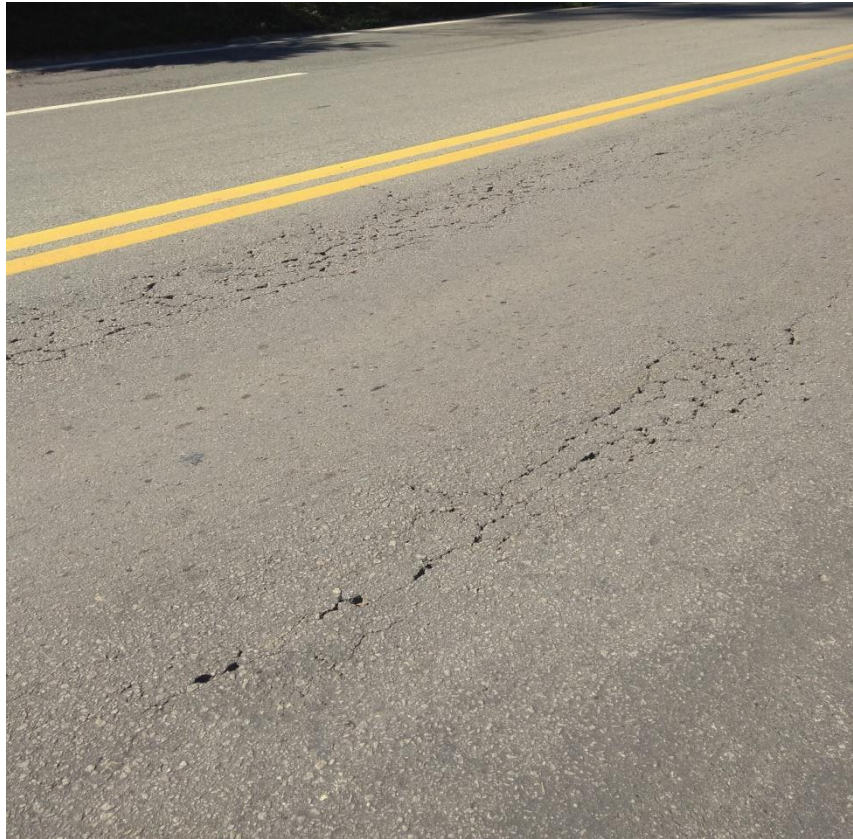
Figura
Trinca

Inúmeros segmentos do trecho apresentaram esta patologia mais precisamente trincas interligadas e trincas longitudinais, principalmente nas boras do pavimento. As trincas são uma patologia que apesar de superficial, como já citado, permitem a infiltração de água na estrutura do pavimento / camadas inferiores, enfraquecendo e comprometendo o mesmo, levando à degradação do revestimento.

As causas mais comuns são falhas de execução e, em alguns casos, de planejamento, onde a compactação e a drenagem são mal executadas / insuficientes. As trincas (interligadas e longitudinais) mostradas nas figuras abaixo como previsto ocorreram em um trecho de declive, e é a mesmas se encontram no trilho de roda, patologias estas que provavelmente foram decorrentes de tráfego intenso de veículos

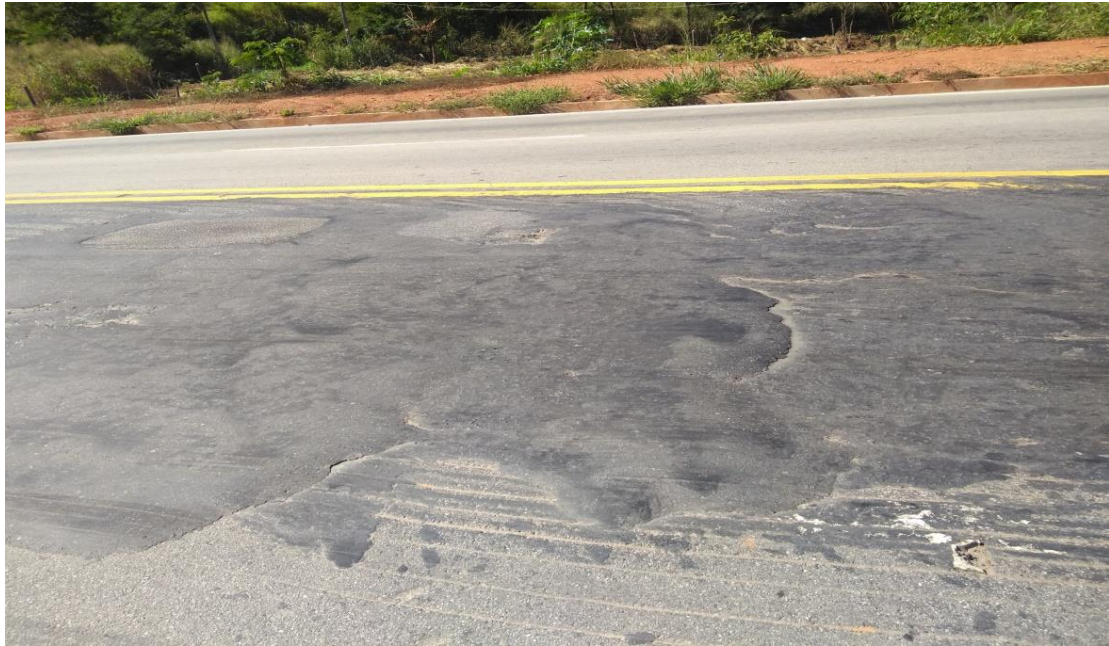
Figura 8 – Remendo – BR 116.

Um das patologias mais notórias encontradas no trecho foram os remendos. Encontrados geralmente próximos a trincas, os remendos analisados no trecho são bem notórios pois são, provavelmente, a patologia, além das panelas, que causam mais desconforto aos veículos. Nas figuras abaixo é possível ver a saliência dos remendos encontrados.

a dirigibilidade dos veículos. O desnível, além do comprimento, é a característica pejorativa mais visível nos remendos analisados. Problema esse decorrente de falhas de execução, mais precisamente compactação errada ou insuficiente.

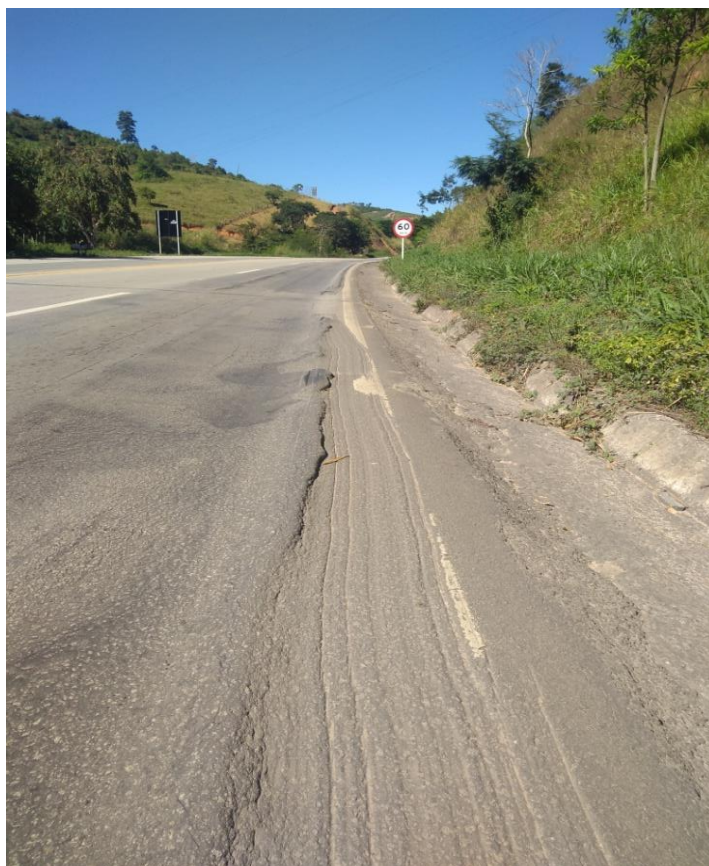
Figura 10 –
– BR 116.

Outra patologia encontrada no trecho foram os afundamentos (plásticos). Quase sempre acompanhando remendos e trincas, os afundamentos analisados prejudicam a dirigibilidade dos veículos devido à extensão desmoderada dos mesmos. Os afundamentos identificados foram decorrentes da frenagem e aceleração frequentes em lugares específicos do pavimento, geralmente trilhos de rodas. Na figura abaixo é possível visualizar o local de ocorrência, já citado, e o levantamento do bordo lateral.

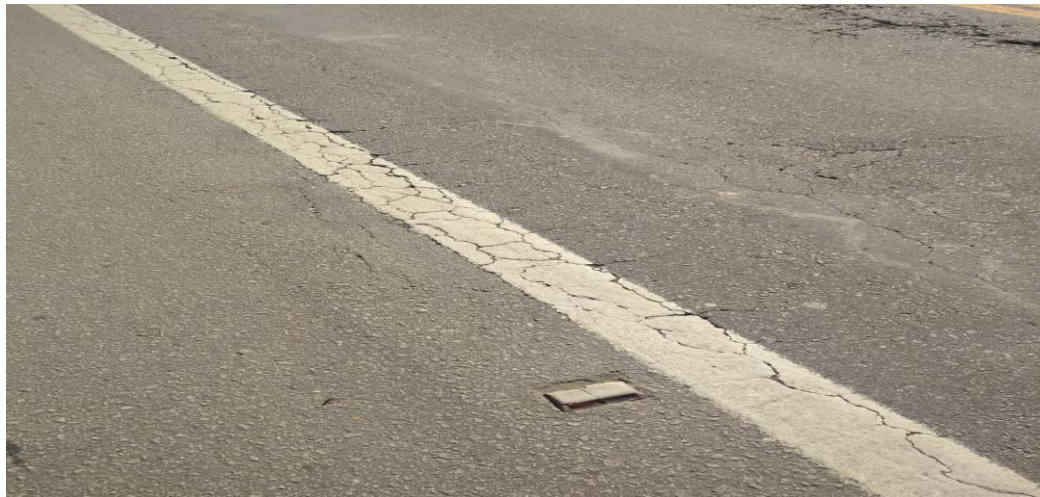
L (Low: Baixo): Fendas finas capilares e longitudinais que se desenvolvem em paralelo com poucas ou nenhuma interligada. Rachaduras não apresentam rotura do material ao longo das laterais da fenda (Figura 8).

Figura 11 - Trincas por fadiga de severidade baixa Fonte: BR 116, 2020.

L: Reabilitação com selagem na superfície, podendo também realizar um recapeamento.

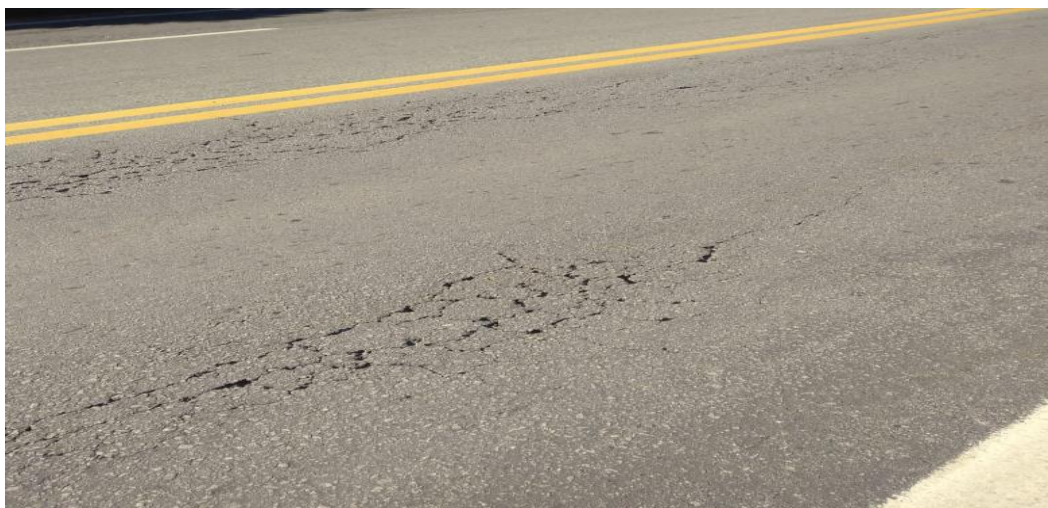
M (Medium: Média): O desenvolvimento de fissuras do nível L em um padrão ou rede rachaduras que podem estar ligeiramente descascadas (Figura 9).

Figura 12 - Trincas por fadiga de severidade média Fonte: BR 116, 2020.

M: Recapeamento de profundidade parcial ou total (profundidade). Podendo realizar um recapeamento ou uma reconstrução.

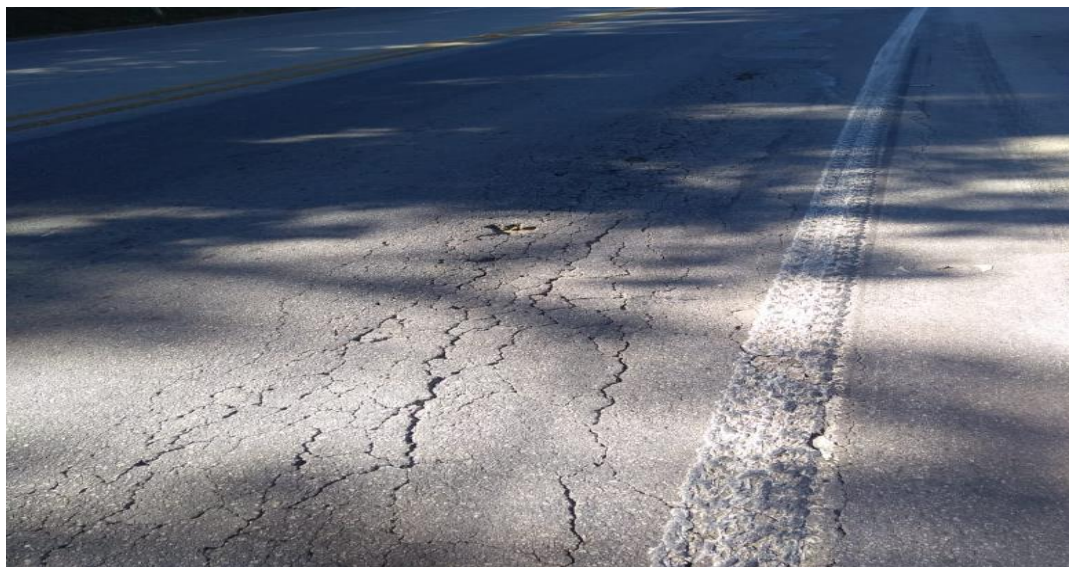
H (High:Alto): A rede ou padrão que evoluiu de tal modo que partes ou peças são bem definidas. Algumas peças podem mover-se com o passo dos veículos (Figura 10).

Figura 13 - Trincas por fadiga de severidade alta Fonte: BR 116, 2020.

H: Recapeamento parcial ou de profundidade total. Podendo realizar um recapeamento ou uma reconstrução.

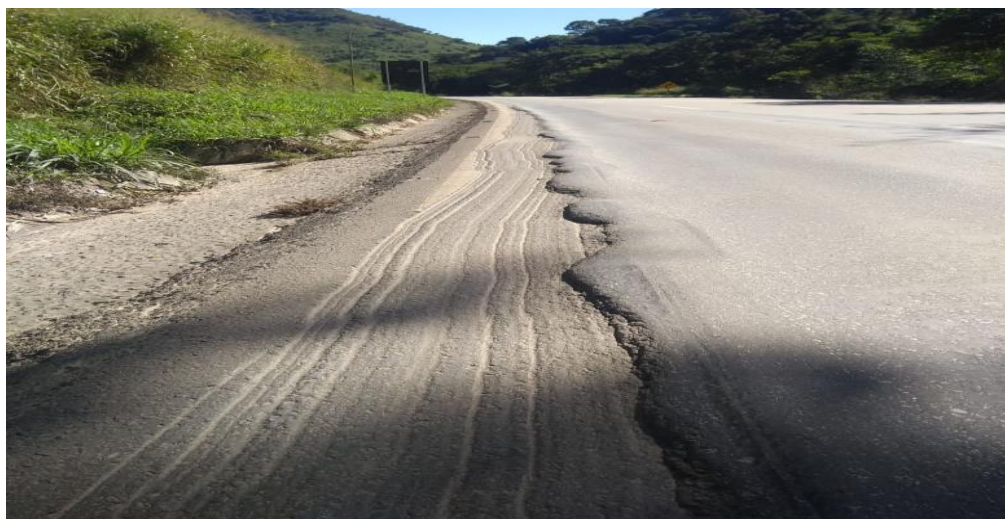
L: O deslocamento provoca qualidade de tráfego de baixa severidade (Figura X).

Figura 14 - Deslocamento de severidade baixa.

L: Não fazer nada. Fresagem.

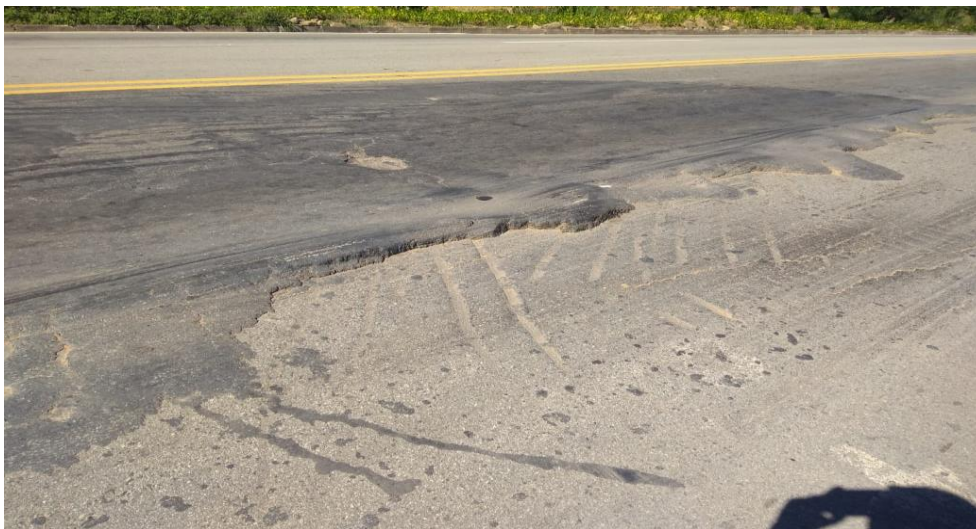
M: O deslocamento provoca qualidade de tráfego de severidade média (Figura Y).

Figura 15 - Deslocamento de severidade média.

M: Fresagem. Remendo parcial ou profundo.

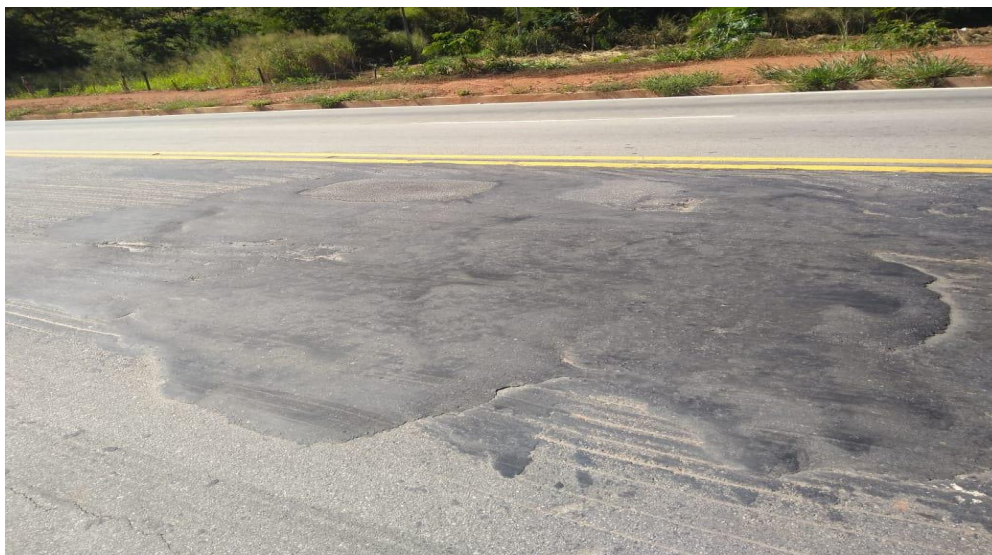
H: O deslocamento provoca qualidade de tráfego de alta severidade (Figura Z).

Figura 16 - Deslocamento de severidade alta.

H: Fresagem. Remendos parcial ou profundo.
