PATOLOGIAS EM ESTRUTURAS METÁLICAS
PATHOLOGIES IN METALLIC STRUCTURES

Revista Multidisciplinar do Nordeste Mineiro,

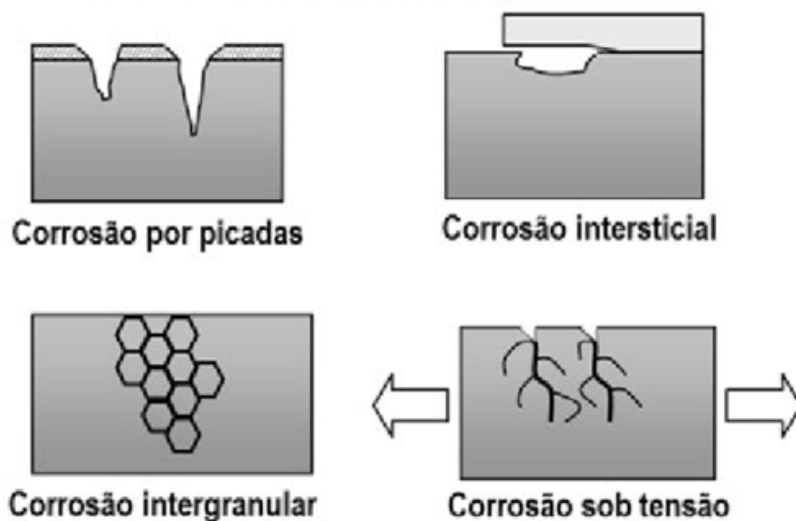
Figura 1 – Processo de Corrosão localizada

Manifestações	Principais causas
Corrosão localizada	Causada por deficiência de drenagem das águas pluviais e deficiências de detalhes construtivos, permitindo o acúmulo de umidade e de agentes agressivos.
Corrosão generalizada	Causada pela ausência de proteção contra o processo de corrosão.
Deformações excessivas	Causadas por sobrecargas ou efeitos térmicos não previstos no projeto

- A corrosão generalizada: Corrosão que se processa em toda extensão da superfície, ocorrendo perda uniforme de espessura (ARAÚJO, 2012).
- A corrosão localizada: afeta uma parte limitada da superfície metálica e provoca a formação de cavidades. Estas cavidades, dependendo de seu diâmetro externo versus a relação de profundidade, são tipos de “úlceras” nomeadas de crateras. A corrosão, às vezes pode ser penetrante, com fissuras intergranulares ou transgranulares (LEMARG, 2020).

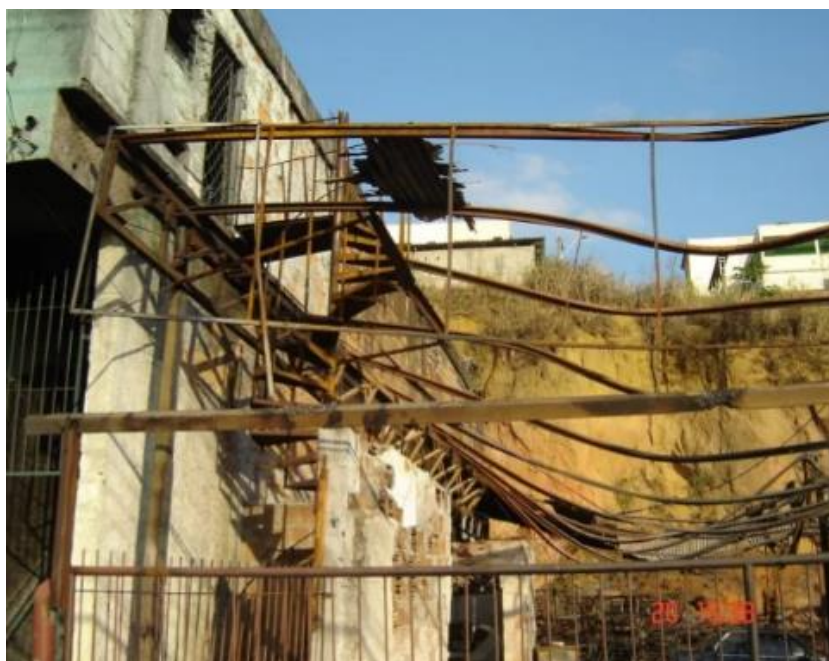
Figura 3 – Processo de Deformações excessivas – colapso da estrutura causado por incêndio
