**REABILITAÇÃO DE EDIFÍCIOS HISTÓRICOS:
UMA PROPOSTA PARA O PRIMEIRO BANCO DA CIDADE DE FORMOSO DO
ARAGUAIA - TO**

**REHABILITATION OF HISTORIC BUILDINGS:
A PROPOSAL FOR THE FIRST BANK IN THE CITY OF FORMOSO DO
ARAGUAIA - TO**

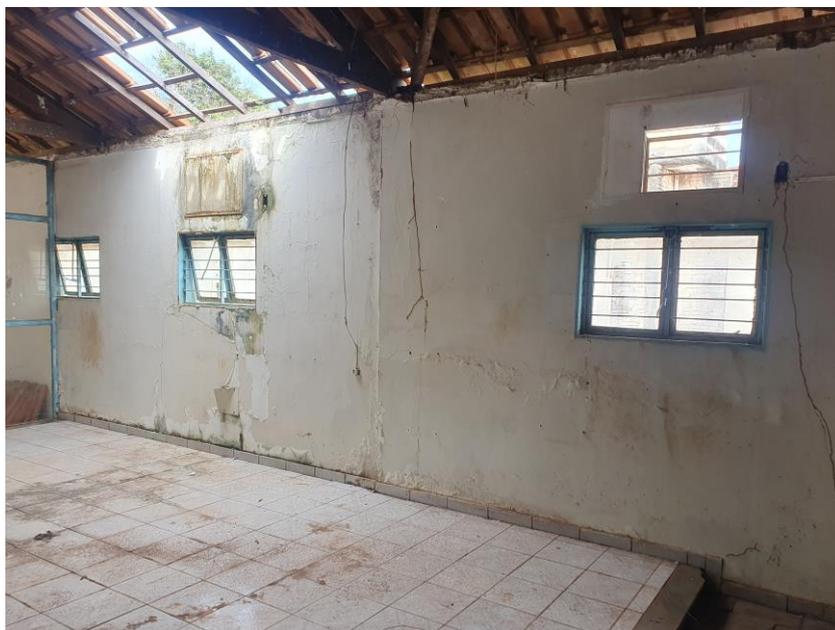
Figura 1 - interior do prédio

Estrutura Física: Há sinais visíveis de fissuras e trincas nas paredes, tanto internas quanto externas, indicando possíveis problemas estruturais. A fundação e as vigas de suporte também mostram sinais de desgaste, possivelmente comprometendo a estabilidade do edifício.

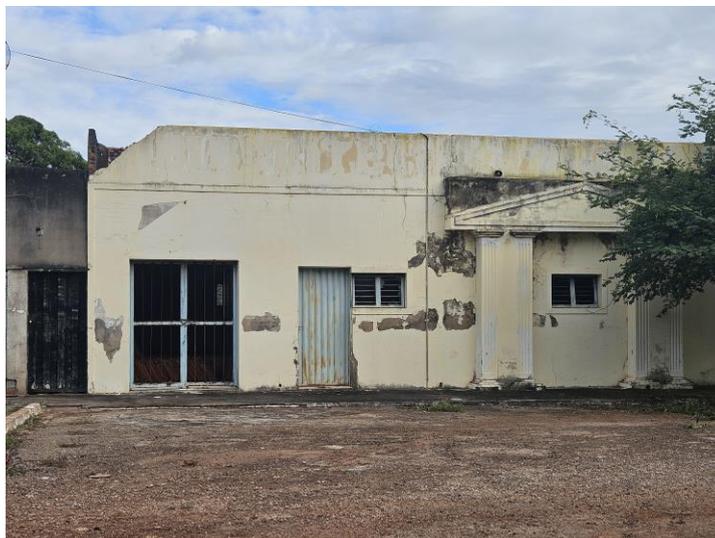
Figura 2 - Fachada do prédio

Esquadrias e Janelas: As janelas estão deterioradas devido à exposição contínua aos elementos climáticos, com partes faltantes e deformadas. Algumas esquadrias de substituição em alumínio e vidro, realizadas em intervenções anteriores, estão corroídas e necessitam de reparos ou substituição.

Elementos de Segurança: As antigas medidas de segurança, como grades de ferro nas janelas e o portão metálico da entrada principal, estão enferrujadas e instáveis, representando riscos à integridade estrutural e à segurança do edifício.

Danos na Fachada: A fachada frontal, embora ainda preservada em parte, apresenta fissuras, perda de reboco e pintura, além de degradação nas esquadrias de madeira.

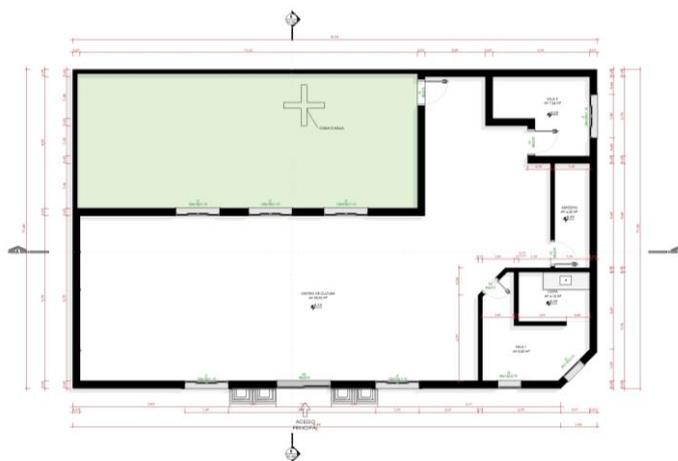
Figura 3 – Planta baixa

Planta Baixa: A planta baixa apresenta a nova organização dos espaços internos, incluindo as áreas que serão adaptadas para acessibilidade e os locais de intervenções específicas, como troca de piso ou reforço de paredes.

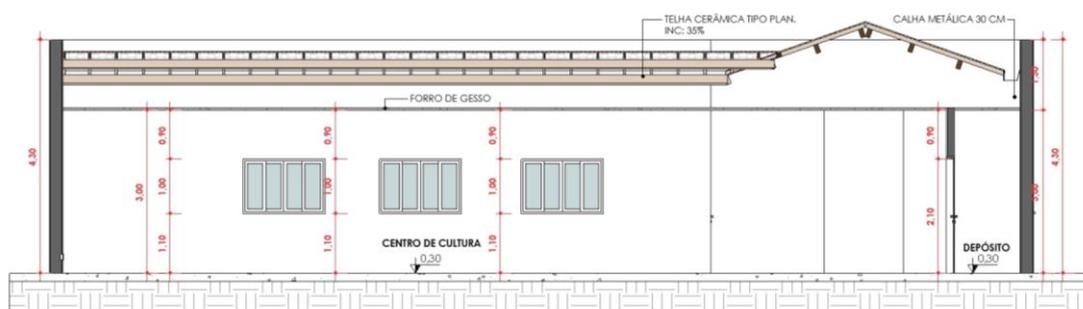
Figura 4 – Corte arquitetônico

Cortes e Elevações: Os cortes e elevações detalham a restauração da fachada e a intervenção no telhado, além de fornecerem informações sobre a altura e a disposição interna dos ambientes.

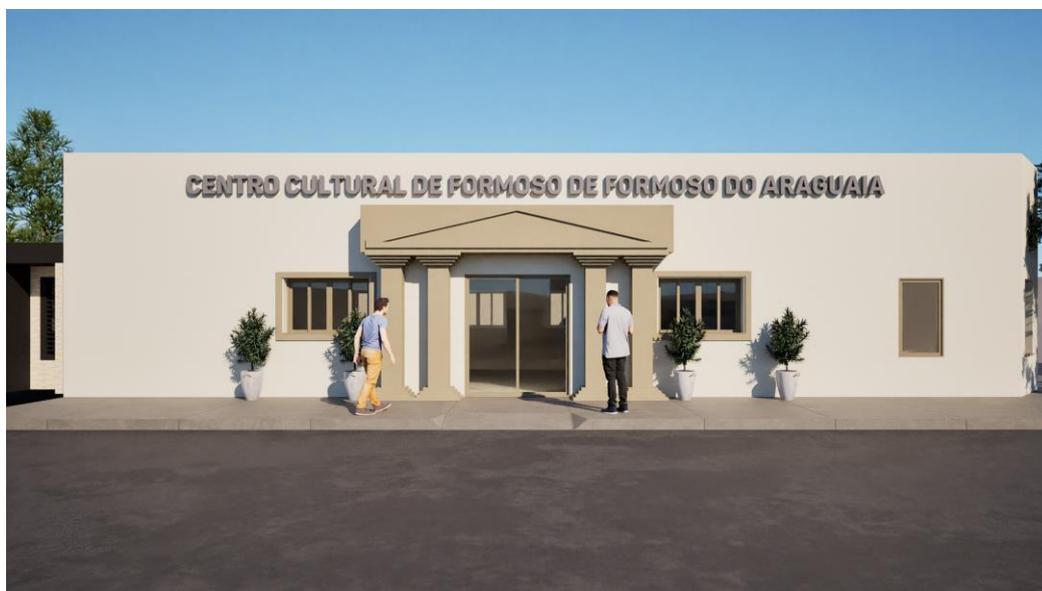
Figura 5- Fachada renderizada

Perspectivas 3D: Foram criadas imagens em 3D que mostram como o edifício ficará após a conclusão da reabilitação, com destaque para a integração entre os elementos históricos e as novas adaptações funcionais.
