## **PATRIMÔNIO HISTÓRICO**

Patrimônio histórico consiste num bem material, natural ou imóvel que possui significado e importância artística, cultural, religiosa, documental ou estética para a sociedade. O presente trabalho almeja realizar uma análise qualitativa da estrutura de algumas edificações que compõem o traçado urbano e arquitetura da cidade de Pelotas, no Estado do Rio Grande do Sul.

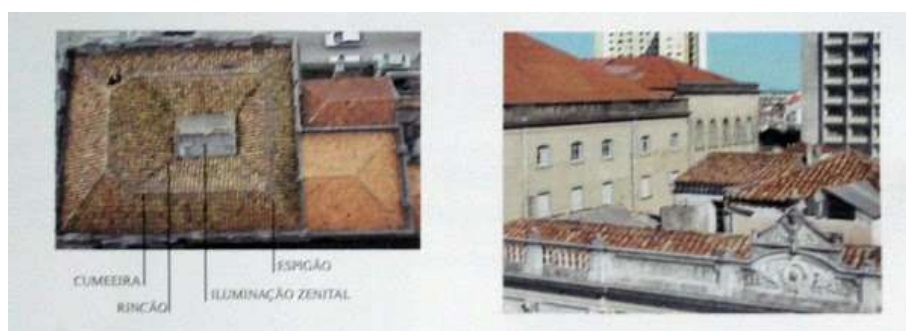
**Figura 2:** Aspectos de uma cobertura. Disponível em: <https://sites.google.com/site/pcpelotas/2--aspectos-da-historia-do-tracado-urbano-e-da-arquitetura-de-pelotas-1/elementos-arquitetonicos-e-construtivos>

**Análise pertinente:** Em razão do caráter próprio de uma cobertura usual, nomeadamente o fato de a estrutura de madeira estar encoberta pelas telhas de cerâmica, uma apreciação válida e confiável demanda uma análise *in situ*. Com efeito, apenas através de uma averiguação de corpo presente que teremos a real noção do estado das vigas do madeiramento, das terças, dos caibros e das ripas (FLACH, 2012).

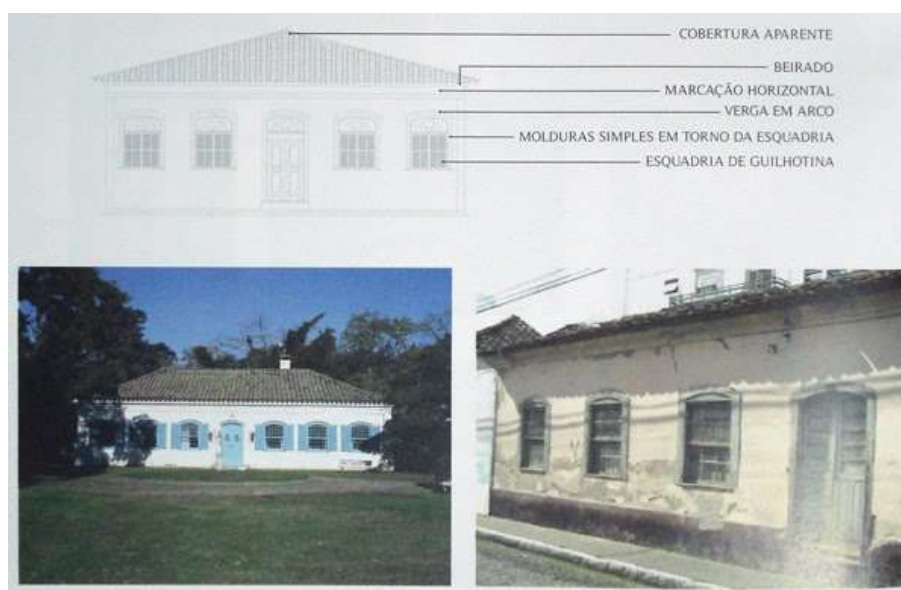
**Figura 3:** Amostra da arquitetura luso-brasileira. Disponível em: <https://sites.google.com/site/pcpelotas/2--aspectos-da-historia-do-tracado-urbano-e-da-arquitetura-de-pelotas-1/tipologias-e-estilos-arquitetonicos-presentes-na-paisagem-urbana>

**Análise pertinente:** Pela foto percebemos indícios de diversas fissurações na construção da direita da fig. 4. Vale ressaltar que uma apreciação mais meticulosa demandaria a avaliação *in situ*, uma modelização com elementos finitos, a caracterização das propriedades dos materiais que compõem a estrutura mediante a aferição de sua rigidez (ARÊDE e COSTA). Porém, como não dispomos desses meios,

emitimos um parecer a partir dos aspectos visíveis: Os indícios de fissurações aparentes demandam no mínimo uma atenção especial à edificação apresentada à direita.

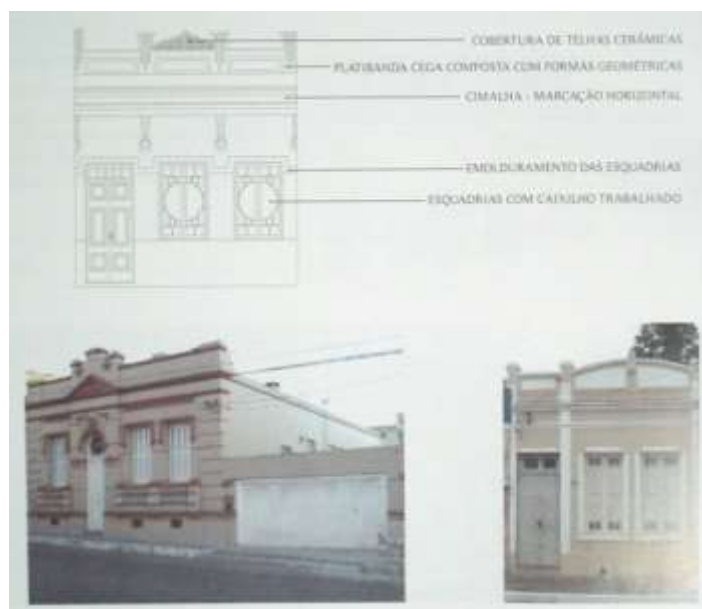
**Figura 5:** Amostra de arquitetura eclética de transição. Disponível em: <https://sites.google.com/site/pcpelotas/2--aspectos-da-historia-do-tracado-urbano-e-da-arquitetura-de-pelotas-1/tipologias-e-estilos-arquitetonicos-presentes-na-paisagem-urbana>

**Análise pertinente:** As fachadas frontais das duas edificações exibidas na fig. 6 parecem estar em ótimo estado de conservação, não obstante seja possível que haja microfissurações imperceptíveis nas imagens. Mais uma vez vale dizer que um estudo minucioso demandaria ensaios *in situ*, como a utilização de ultrassons para a aferição da homogeneidade do material, de dilatômetro para descoberta dos coeficientes de dilatação dos elementos estruturais e de outros ensaios dinâmicos (ARÊDE e COSTA).

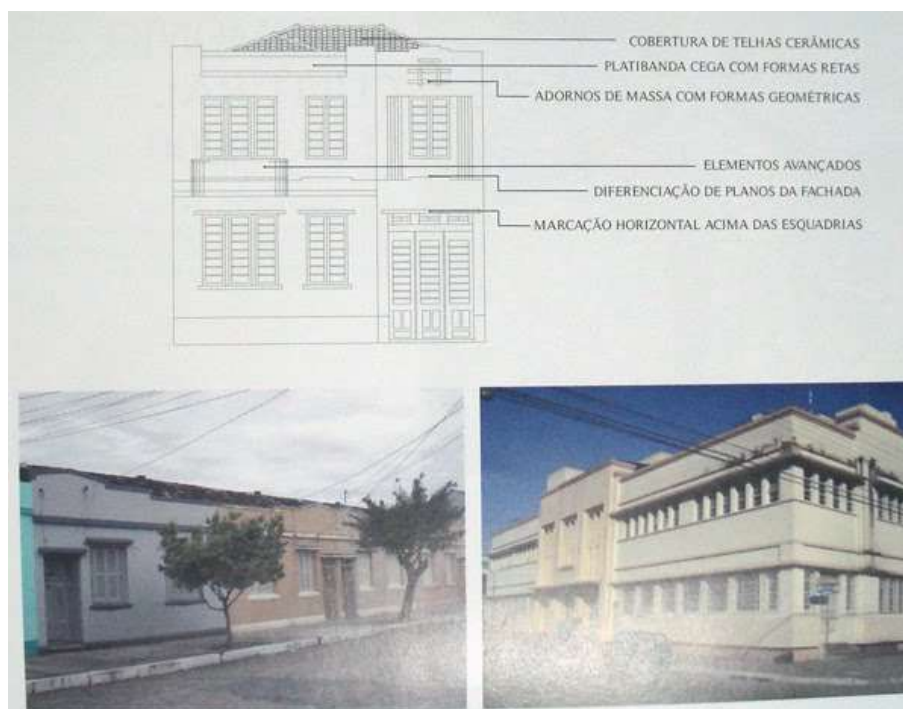
**Figura 6:** Amostra de arquitetura pré-moderna. Disponível em: <https://sites.google.com/site/pccpelotas/2--aspectos-da-historia-do-tracado-urbano-e-da-arquitetura-de-pelotas-1/tipologias-e-estilos-arquitetonicos-presentes-na-paisagem-urbana>

**Análise pertinente:** As imagens também demonstram estruturas aparentemente bem conservadas, especialmente a foto da direita dessa fig.7. Devido aos inúmeros vãos que compõem as fachadas frontal e lateral, uma análise mediante o uso de elementos finitos se mostraria de grande valor para a identificação dos pontos de tensão de compressão e tração (SANTOS et al). De todo modo, uma apreciação puramente qualitativa aponta para a robustez e integridade da construção (sobretudo a da direita).
