**LEVANTAMENTO DE MANIFESTAÇÕES PATOLÓGICAS E PROPOSTA
DE INTERVENÇÃO DE UM GINÁSIO POLIESPORTIVO**

**SURVEY OF PATHOLOGICAL MANIFESTATIONS AND PROPOSAL FOR
INTERVENTION IN A MULTI-SPORTS GYM**

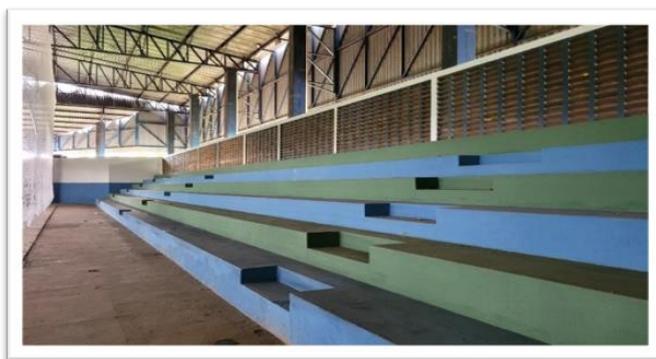
Foto 6 – Vista interior do edifício, arquibancada direita.

Visão da arquibancada lateral direita, ela passou pelo processo de reforma, onde recebeu novo revestimento de pintura.

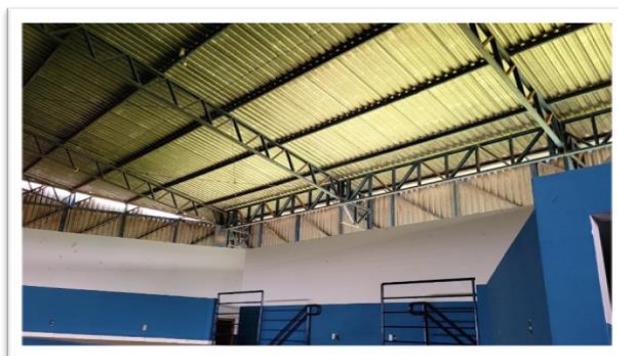
Foto 7 – Palco

Na vista frontal do palco de apresentações, localizado ao fundo da quadra. Palco utilizado para apresentações durante festivais. ele passou pelo processo de reforma, onde recebeu novo revestimento de pintura.
