## **MAPEAMENTO DE EROSÃO URBANA NO MUNICÍPIO DE GURUPI-TO**

## **MAPPING OF URBAN EROSION IN THE MUNICIPALITY OF GURUPI-TO**

**Palavras-chave:** Erosão; Mapeamento; infraestrutura urbana.

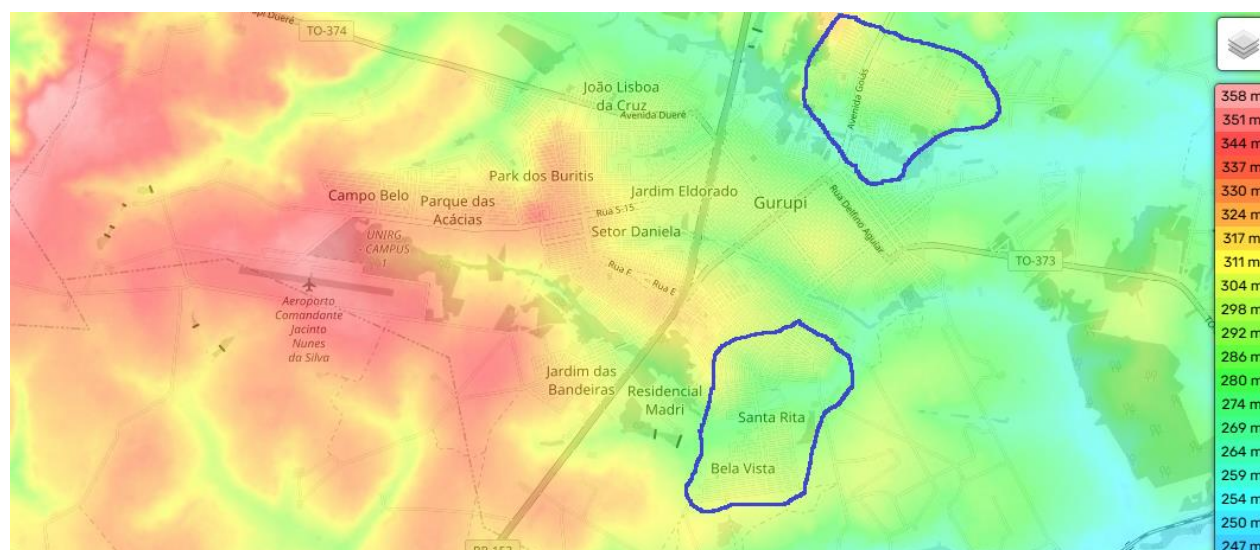
Ao comparar o mapa dos processos erosivos (Figura 15) com o mapa topográfico do município (Figura 16), observa-se que as áreas afetadas estão

localizadas nas regiões mais baixas da zona urbana, indicando que são pontos potenciais de acúmulo de águas pluviais. Nessas áreas, o fluxo superficial já possui energia suficiente para desencadear processos erosivos. Contudo, para confirmar essa observação, seria necessária uma análise detalhada dos dispositivos de drenagem da cidade, além de um modelo de drenagem que considere as áreas de contribuição e os fatores de cobertura do solo.

Figura 16 – Mapa Topográfico do município de Gurupi com a indicação em círculo azul dos setores visitados. Fonte: Adaptado de Topographic-map.
