**ESTUDO COMPARATIVO DE MANIFESTAÇÕES PATOLÓGICAS EM
ESTRUTURAS DE AÇO E CONCRETO ARMADO**

**COMPARATIVE STUDY OF PATHOLOGICAL MANIFESTATIONS IN STEEL
AND REINFORCED CONCRETE STRUCTURES**

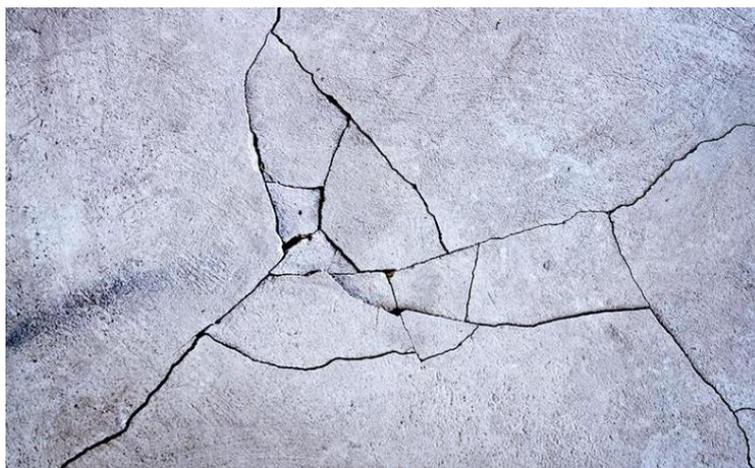
Matildes (2022) aponta que as fissuras geralmente surgem devido a uma variedade de causas, como assentamento desigual da estrutura, ausência de reforço adequado, deformação excessiva das estruturas, sobrecargas, pontos de tensão técnicos ou mudanças químicas nos materiais de construção.

Oliveira (2019) As fissuras podem ter diferentes origens, e o tratamento eficaz requer uma identificação precisa da causa. Dentre os motivos mais comuns estão: assentamento plástico, retração durante o processo de secagem, variações de temperatura, falhas na execução, sobrecarga, recalques das fundações, entre outras possíveis razões.

Figura 1: Fissuras

Pinheiro (2022) afirma genericamente que para corrigir as fissuras, é necessário iniciar com a limpeza da área afetada, seguido da aplicação de uma tela e, a seguir, da aplicação de massa acrílica para nivelar a superfície com o acabamento da parede.

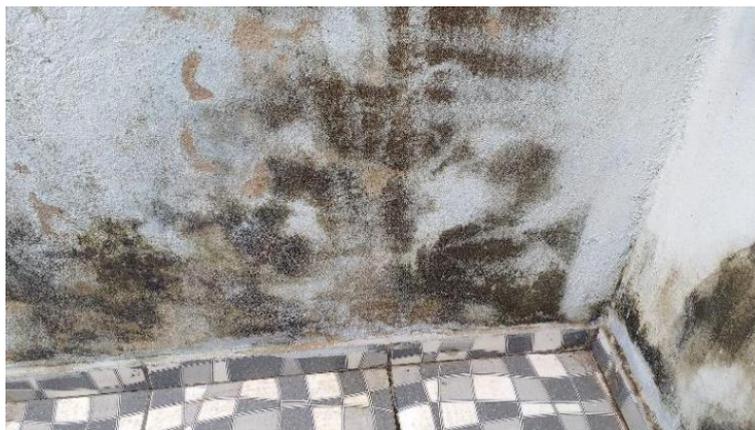
Nascimento (2023) explica que as manchas são problemas comuns decorrentes principalmente da presença de umidade, que podem resultar da ausência de impermeabilização adequada, falhas na execução, vazamentos, infiltrações ou até mesmo condensação de umidade. Essas manchas se manifestam em diversos elementos, como pisos, paredes e fachadas. Conforme Pinheiro (2022), para resolver esse problema, é crucial abordar profundamente as causas das manchas, removendo os revestimentos ou pinturas afetadas e realizando uma limpeza completa da área afetada. Depois de eliminar toda sujeira e microrganismos, é essencial aplicar um sistema de impermeabilização adequado ao local, utilizando tintas ou produtos específicos (MATILDES, 2022).

Figura 2: Manchas ocasionadas por chuva.

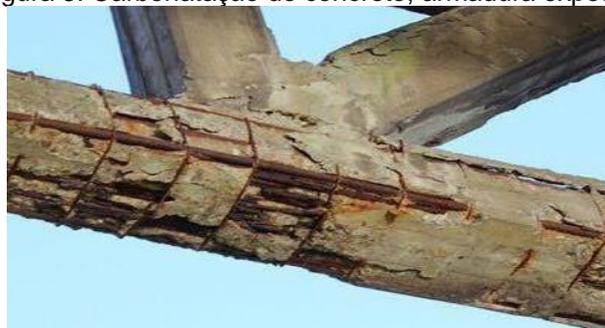
De acordo com Ferronato (2020) descreve que a carbonatação do concreto é um processo físico-químico em que ocorre uma ocorrência entre os componentes químicos do cimento e o dióxido de carbono (CO_2) presentes na atmosfera. Isso resulta na formação de carbonato de cálcio (CaCO_3) na superfície do concreto, criando uma camada com uma menor alcalinidade em comparação com o restante do material. Ao avançar gradualmente para o interior do concreto, a carbonatação atinge cada vez maior profundidade, eventualmente alcançando as armaduras e dando início ao processo de corrosão.

Figura 3: Carbonatação do concreto, armadura exposta.

Gama (2021) justifica que para lidar com a carbonatação do concreto, uma abordagem viável é empregar o método de realcalinização. Esse processo envolve a restauração da alcalinidade do concreto por meio do aumento do seu pH. Outro processo que pode ser aderido é aplicar anticorrosivos na barra de aço (Messias, 2022).

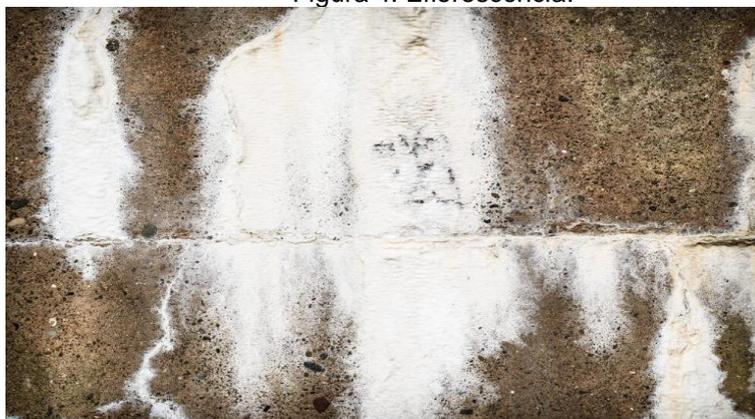
Ribeiro et. al (2018) define a eflorescência sendo o surgimento de manchas brancas na superfície de concretos e alvenarias. Essas manchas são resultado da presença de cal livre em materiais que contêm cimento em sua composição.

Figura 4: Eflorescência.

Para solucionar o problema de eflorescência, é necessário identificar a origem da infiltração ou umidade. Se não for viável corrigir essa origem, é recomendado impermeabilizar a área afetada. Isso impedirá que os sais se dissolvam na água e, conseqüentemente, evitará a formação de depósitos salinos na superfície das estruturas (NEVES, 2019).

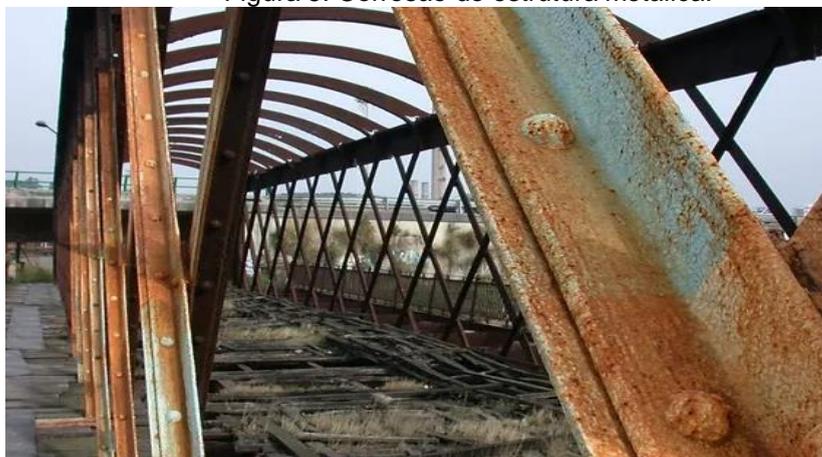
A corrosão localizada geralmente é devida problemas de escoamento inadequado das águas da chuva e falhas nos detalhes construtivos. Tem como consequência acúmulo de agentes agressivos e de umidade na peça estrutural

(SACHI, 2016). Enquanto, a corrosão generalizada é devido à falta de um sistema de proteção contra a corrosão tendo como consequência o processo de corrosão (VALE *et. al.*, 2021).

Figura 5: Corrosão de estrutura metálica.

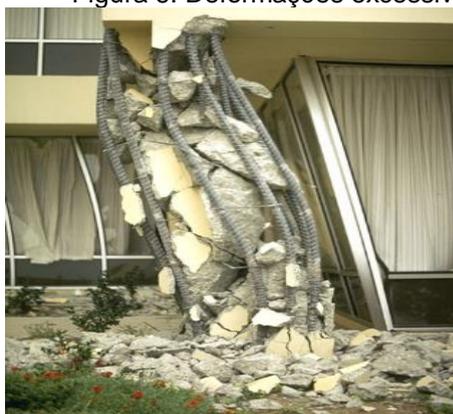
Deformações excessivas são originadas por excesso de carga, variações térmicas não consideradas no projeto inicial ou problemas na disposição dos elementos de suporte, e tem como consequência instabilidade na estrutura (PRAVIA, 2016).

Figura 6: Deformações excessivas.

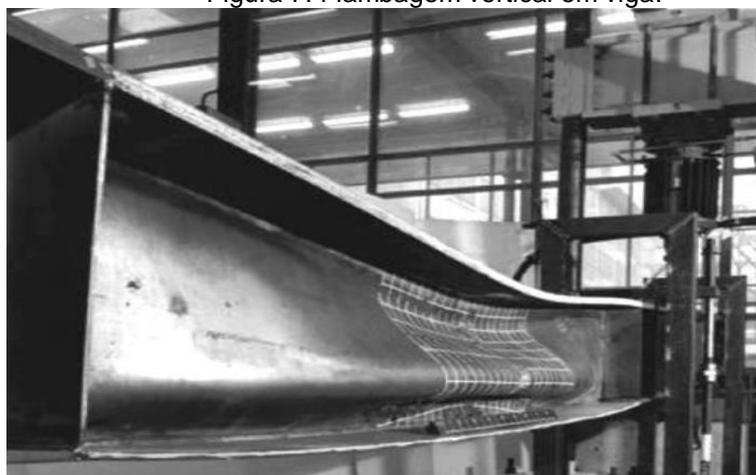
Relacionado a erros no cálculo das dimensões, resultando em modelos estruturais inadequados, falhas na instabilidade local das placas ou influências de

irregularidades geométricas não previstas durante o projeto, tem como consequência instabilidade na estrutura (BETINELLI, 2016).

Figura 7: Flambagem vertical em viga.

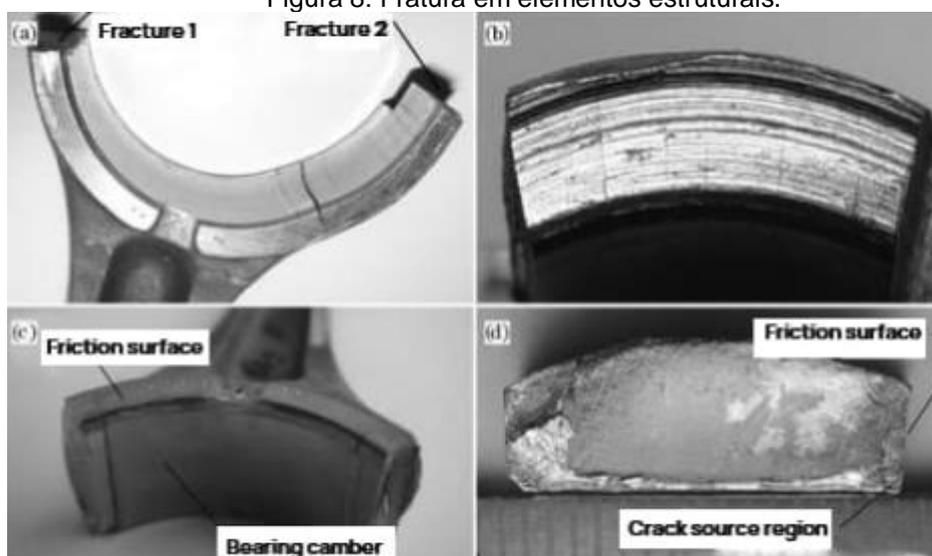
Peixoto (2012) confirma que elementos de projeto mal concebidos que causam pontos de alta tensão, falhas de soldagem ou variações de tensão não antecipadas, tem como consequência instabilidade na estrutura

Figura 8: Fratura em elementos estruturais.

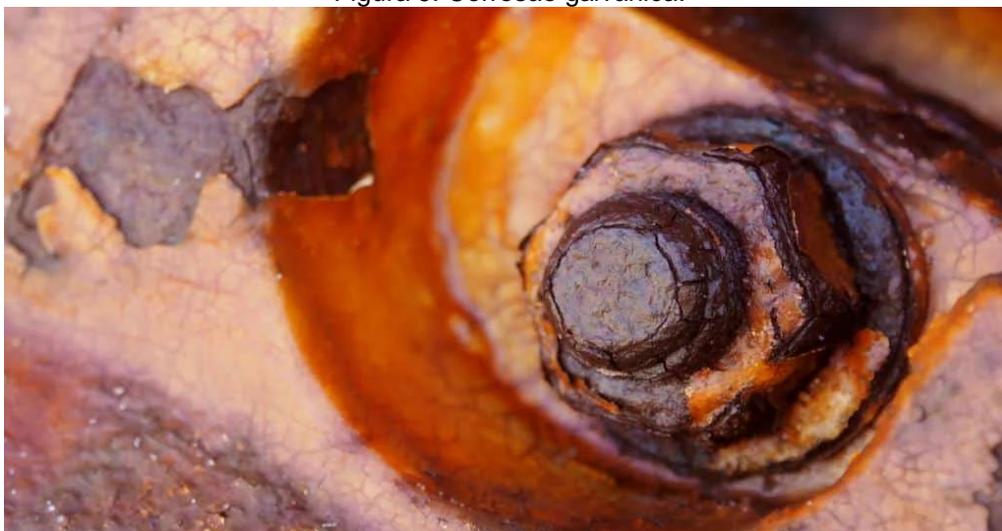
Corrosão galvânica é uma aparência de corrosão amplamente observada é a corrosão galvânica, que surge quando metais ou ligas com propriedades eletroquímicas separadas são conectadas entre si (PEIXOTO, 2012).

Figura 9: Corrosão galvânica.
